SEGUNDO INFORME TÉCNICO PRELIMINAR DEL SERVICIO DE ASESORAMIENTO PARA APOYAR LA RECUPERACIÓN DE LA INFRAESTRUCTURA ESCOLAR EN MÉXICO AFECTADA POR LOS SISMOS DE SEPTIEMBRE DE 2017

Elaborado para el
Instituto Nacional de la Infraestructura Física Educativa

Proyecto 8504

Julio 2018

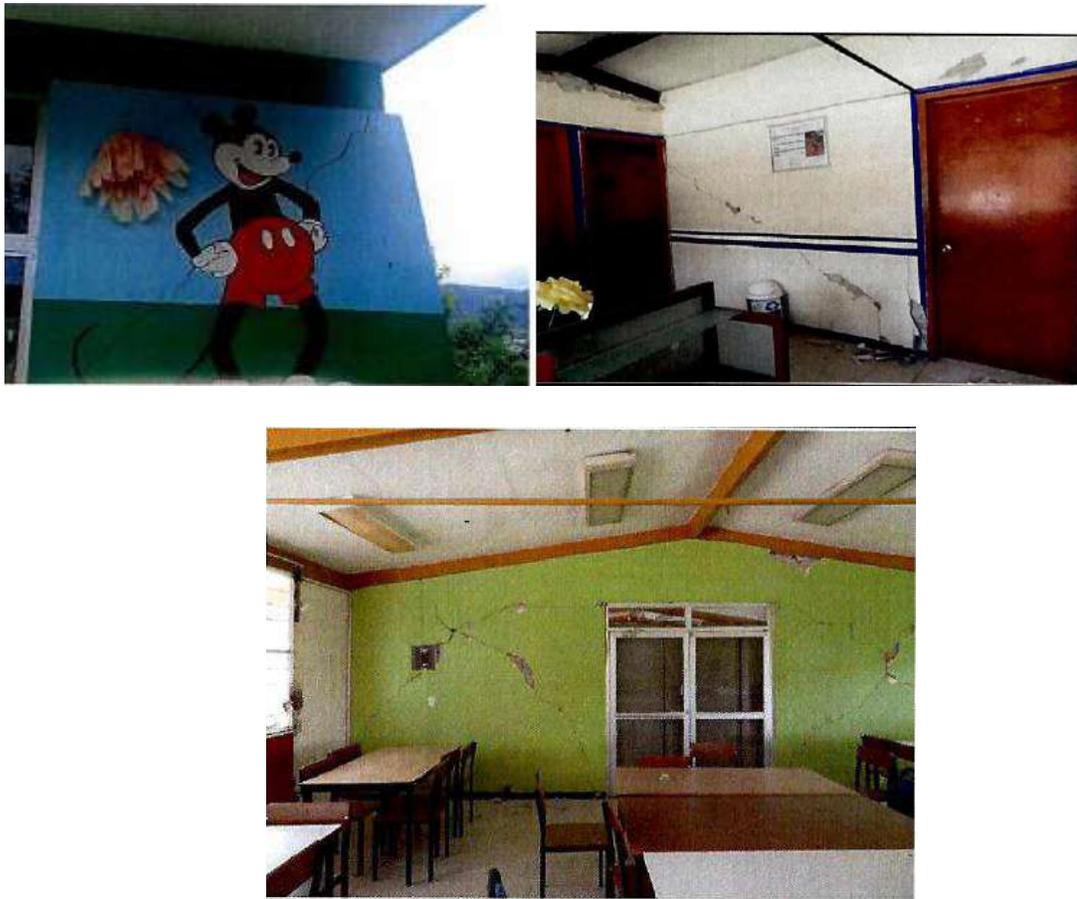
- Tensión diagonal (fig. 4.14): Representa el tipo de falla predominante en la tipología de mampostería. Se presenta por falta de resistencia ante la fuerza cortante lateral del muro.

Figura 4.14– Daño en muros por tensión diagonal

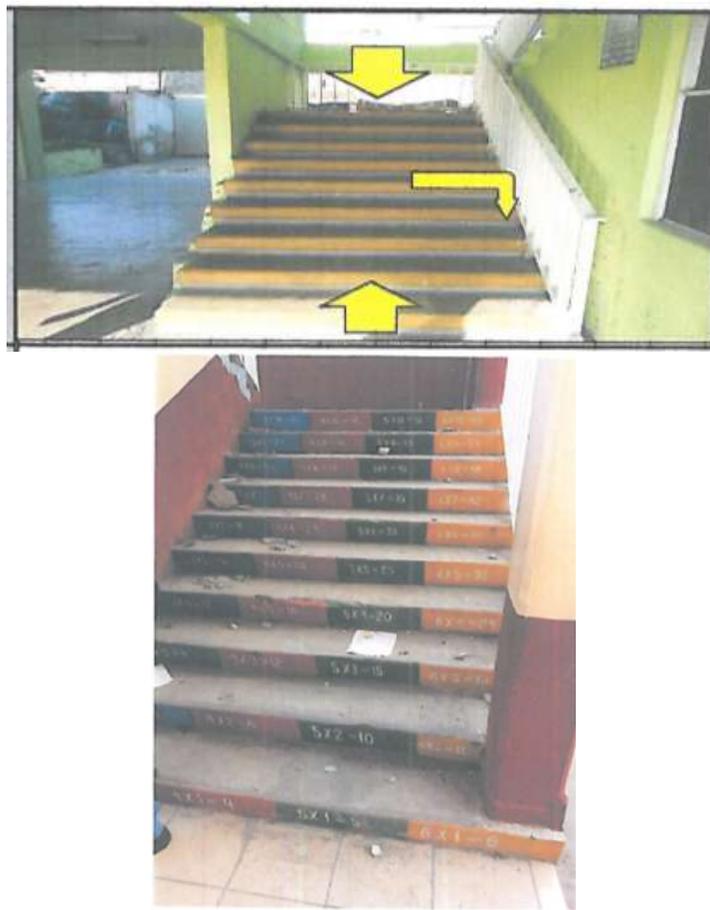
- Escaleras externas con muchas variaciones. - Cuando las escaleras se construyen como un cuerpo externo la mayoría de las veces se dan de forma muy variada, adecuando al espacio y niveles de terreno distintos; sin embargo, algunas fotos demuestran que la calidad y manera de solucionar puede no ser la ideal (figura 4.19).

Figura 4.19– Ejemplos de escaleras no construidas de acuerdo con los prototipos.

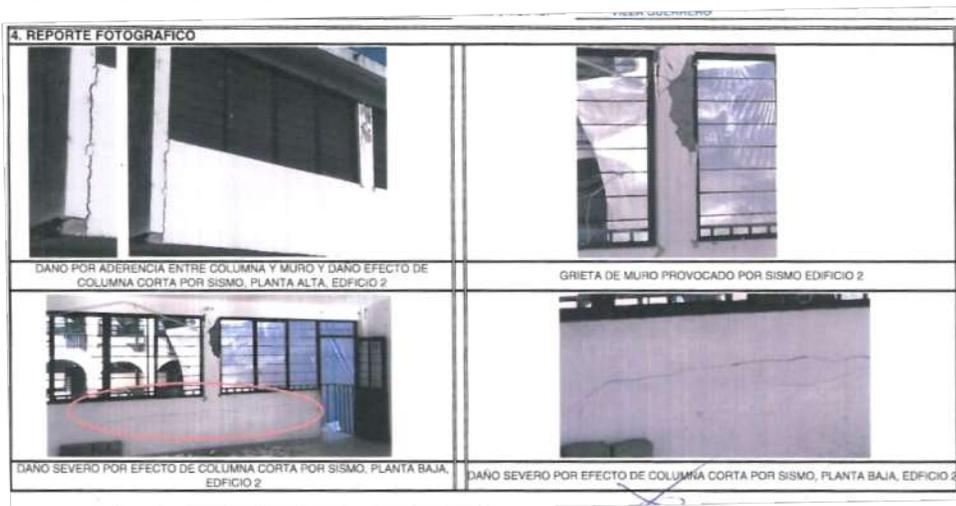
- Muros.- Existe mucha diferencia entre la altura de muro de ventanas y la colocación de la cancelería, lo que puede poner en riesgo el comportamiento de la estructura. Otra gran diferencia es la deficiencia en el desligue de los muros no estructurales de acuerdo lo señalado para los prototipos (figura 4.20).

Figura 4.20– Daños por la deficiencia en el desligue de muros no estructurales.

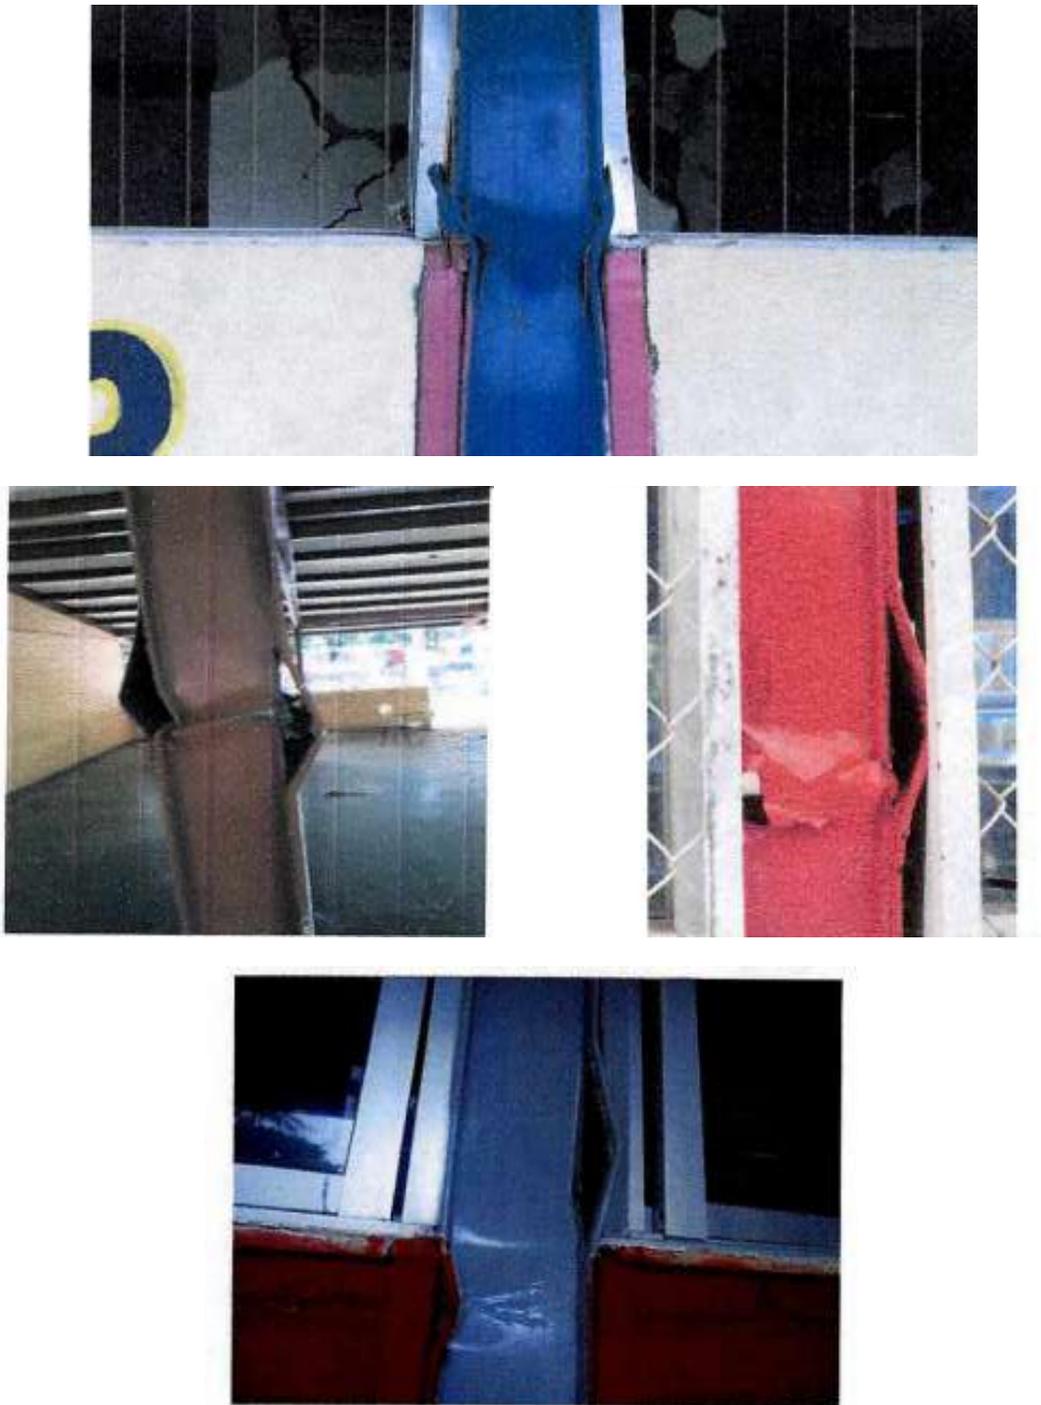
Figura 4.65– Daños en columnas metálicas

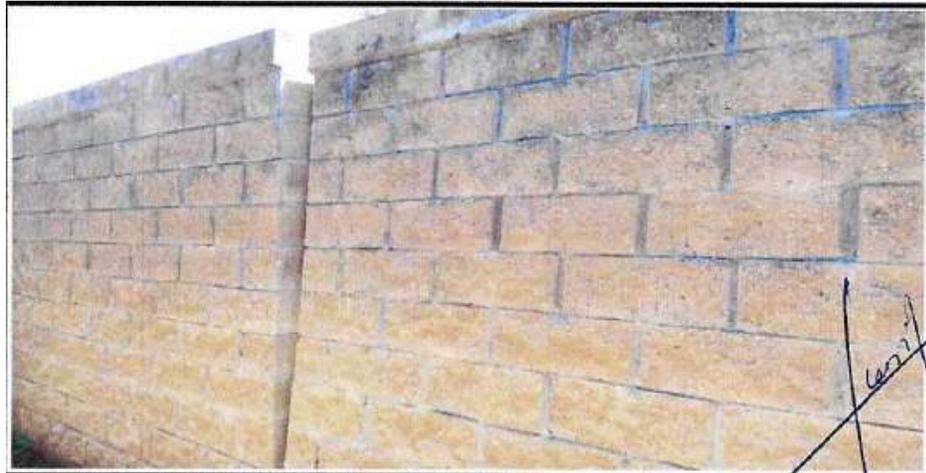
Figura 4.68– Falla de bardas perimetrales con desplome (inclinación)

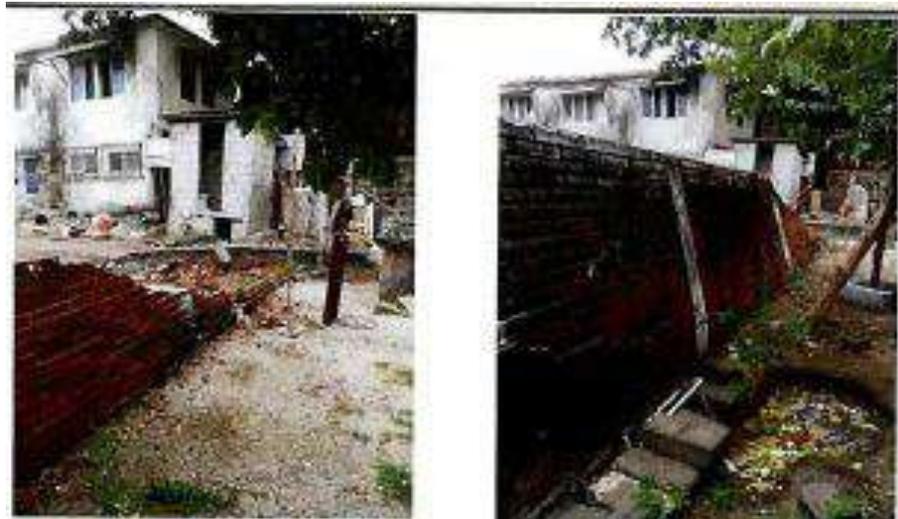
Figura 4.69– Colapso parcial o total de bardas

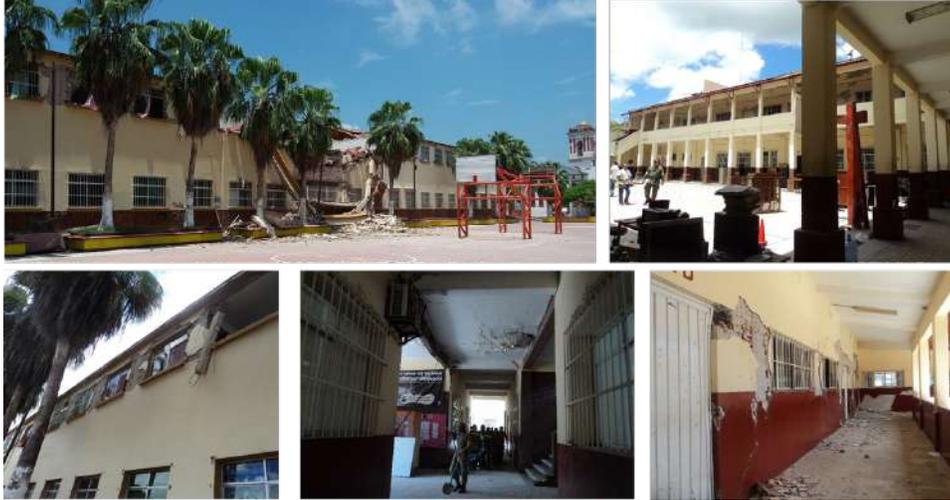
La escuela tenía un edificio de dos niveles con una planta en forma de "U" fundada el 11 de septiembre de 1938 por el General Heliodoro Charis Castro. Durante el sismo de 7 de septiembre de 2017 los daños que sufrió el edificio fueron tales que las autoridades correspondientes decidieron demolerla (fig 5.6).

Figura 5.6 Daños diversos en la escuela (Fotos: Rodrigo Martínez)

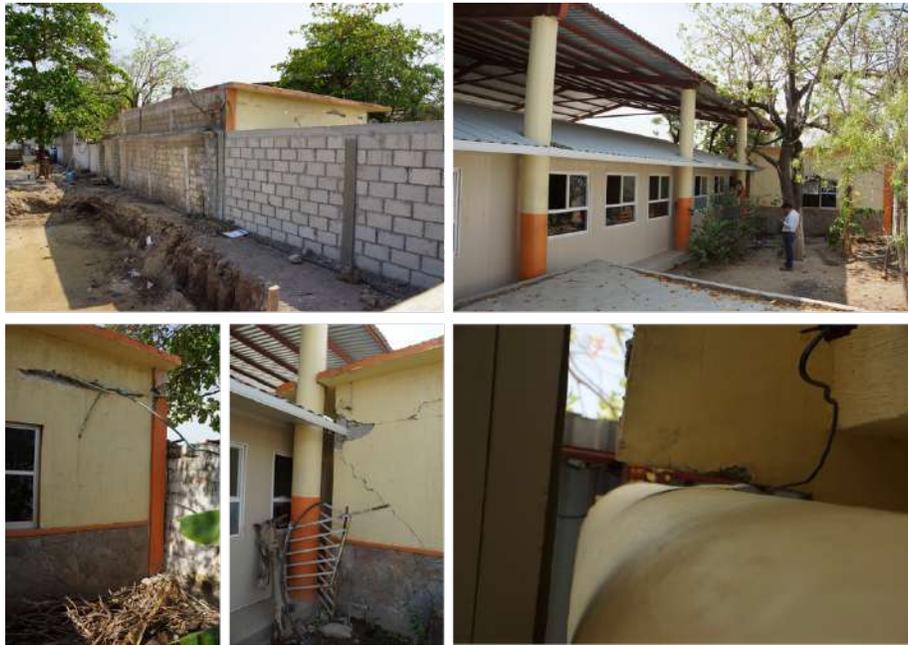
Figura 5.10 Edificio C de estructura Atípica con daño en castillos y muros de mampostería

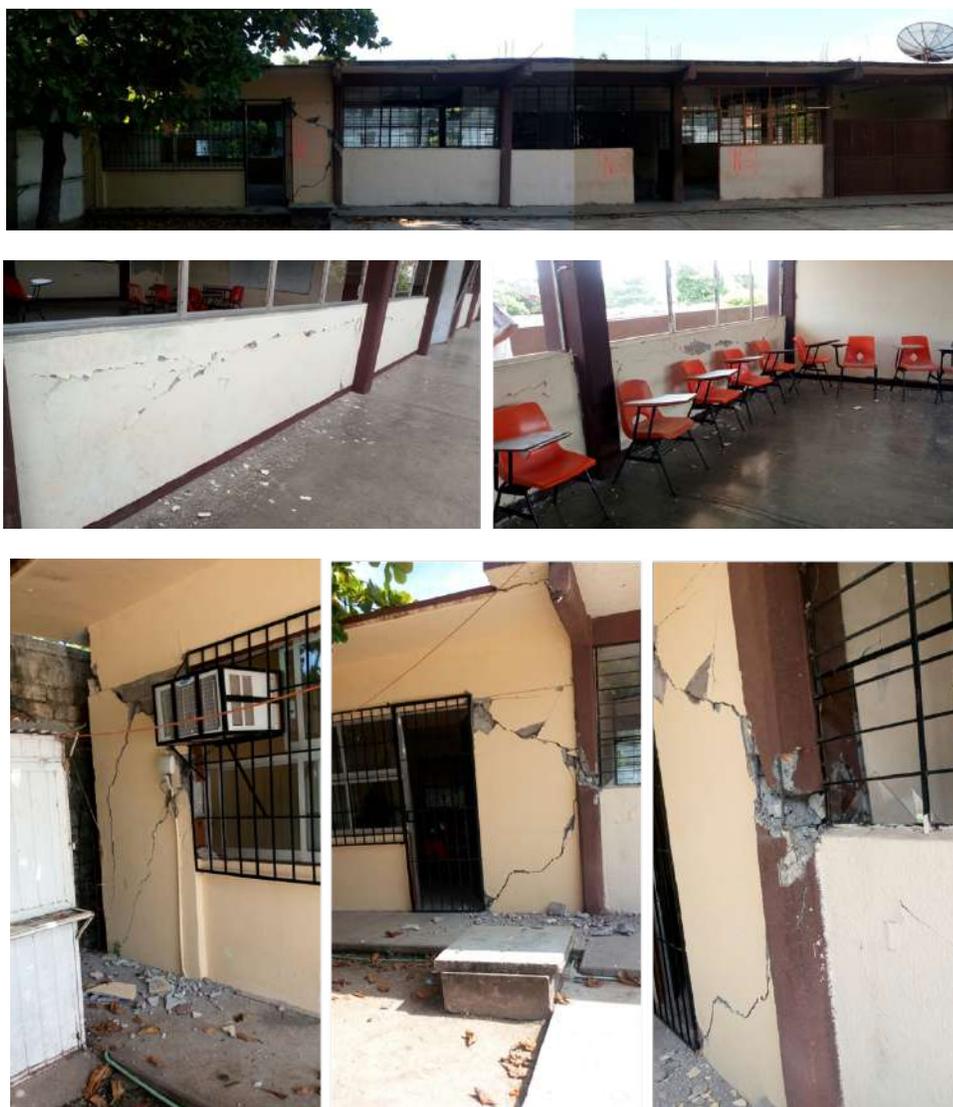
Personal del plantel nos proporcionó algunas fotos de los dos edificios demolidos. En las figs 5.14 y 5.15 se muestran algunas de ellas. Se aprecia que en el edificio B daños graves en particular donde se adicionó un aula atípica en la fachada Este, la que aparentemente chocó con el edificio C de la escuela primaria "José Vasconcelos". En el edificio A los daños graves parece se presentaron en la planta alta por efectos de columna corta.

Figura 5.15 Vista del edificio B y algunos de sus daños

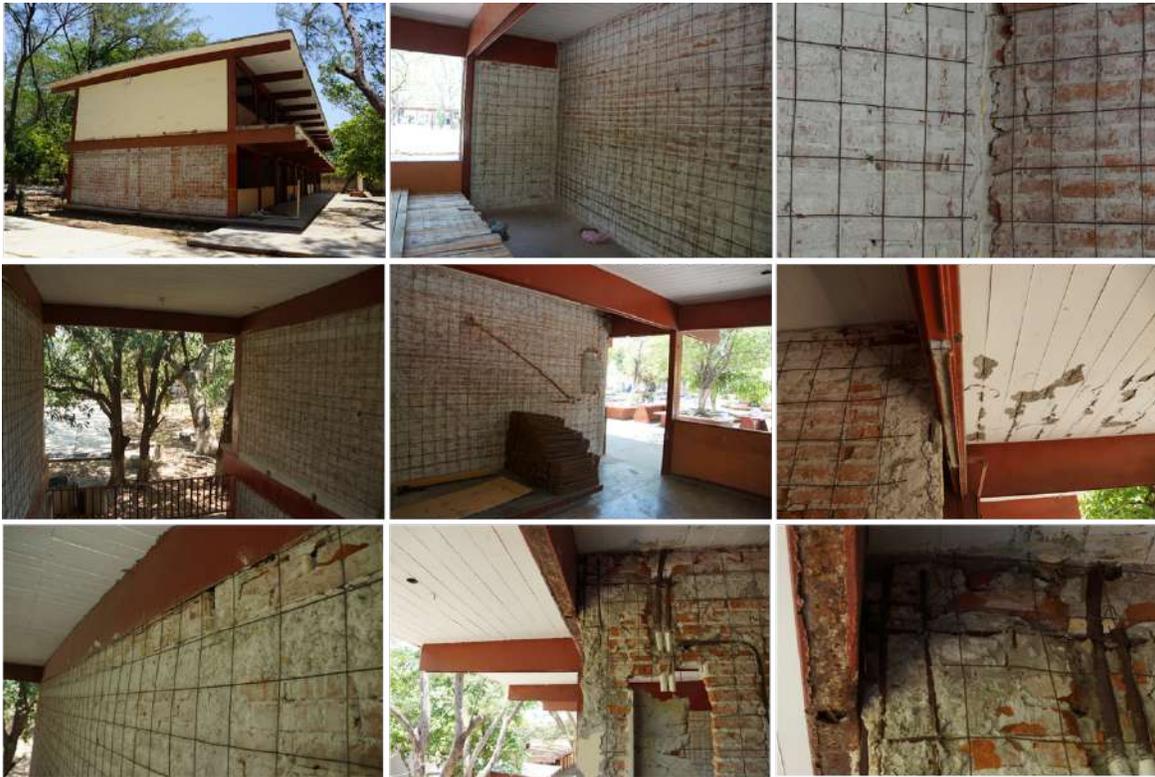
Figura 5.20 Daños del edificio D, ejemplo de algunas deficiencias y reparaciones

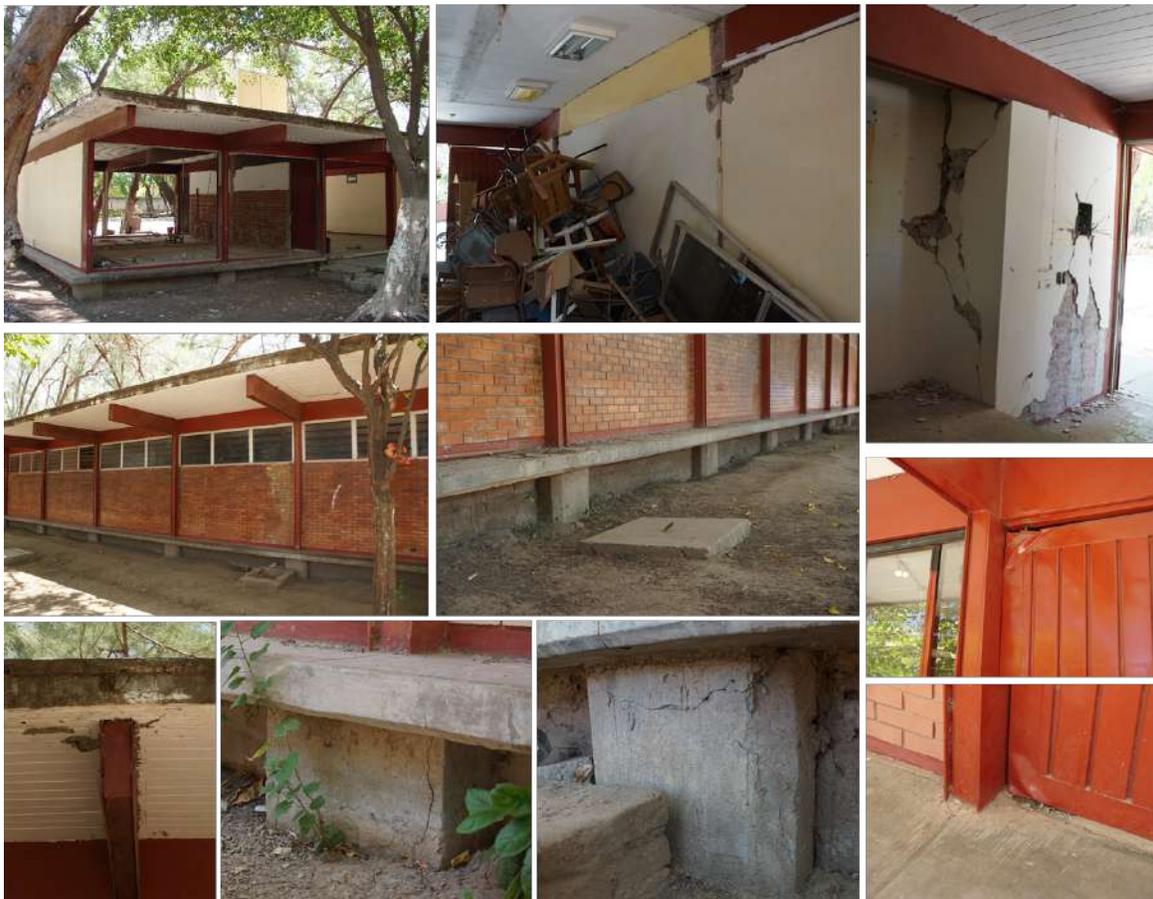
Figura 5.22 Daños observados en los edificios C y H

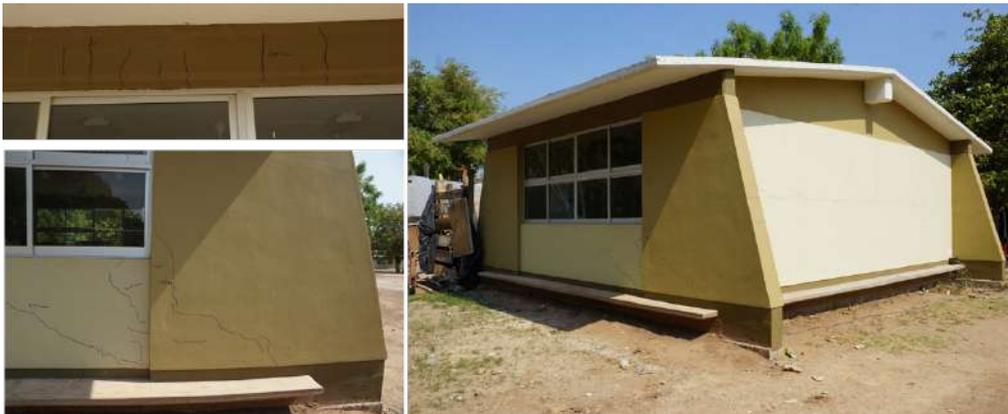
Figura 5.26 Daños en el edificio D

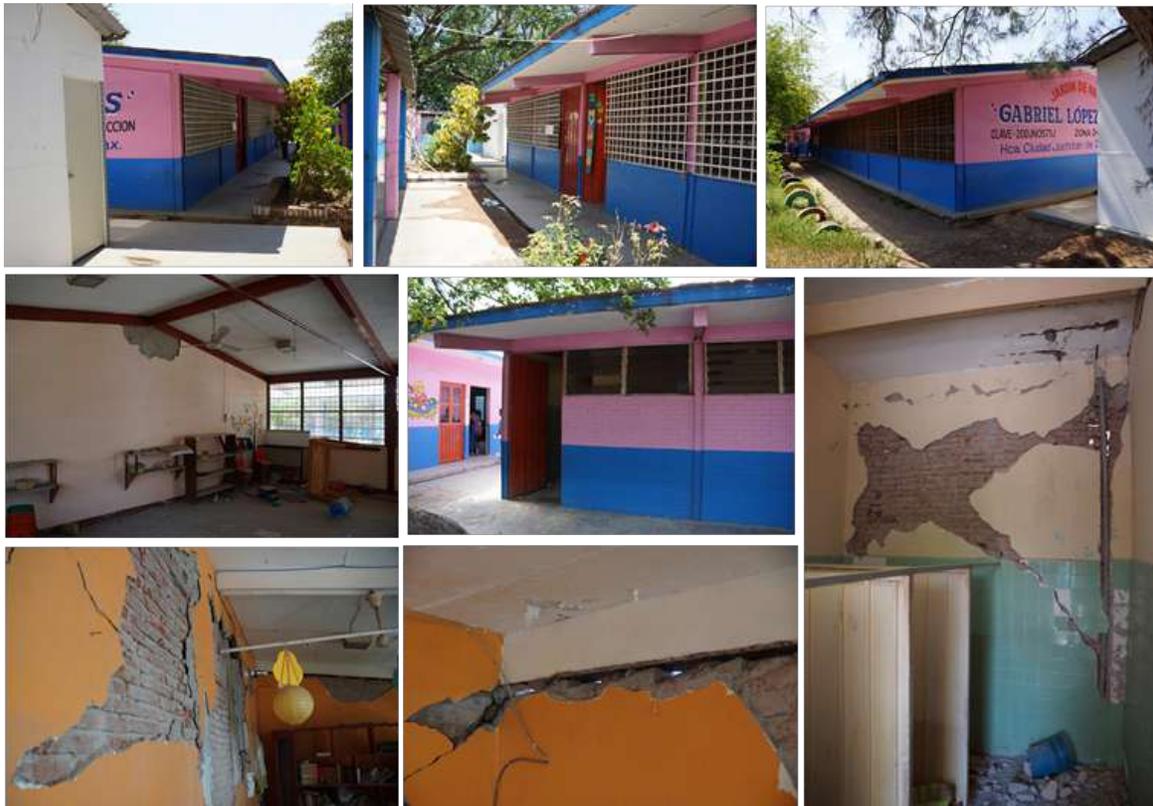
En el edificio A su estructura metálica presentaba algunos problemas de oxidación por inadecuado mantenimiento, caída de aplanados en los muros de relleno de los marcos transversales, daños graves en muros de mampostería fuera del plano de los marcos y daño por pandeo local en una de las columnas metálicas. Se observaron problemas de incompatibilidad entre las deformaciones de la estructura metálica y los muros de mampostería. Varios de los pretilos de mampostería que colindan con las puertas de las aulas se agrietaron (fig 5.29).

Figura 5.29 Edificio A y sus daños

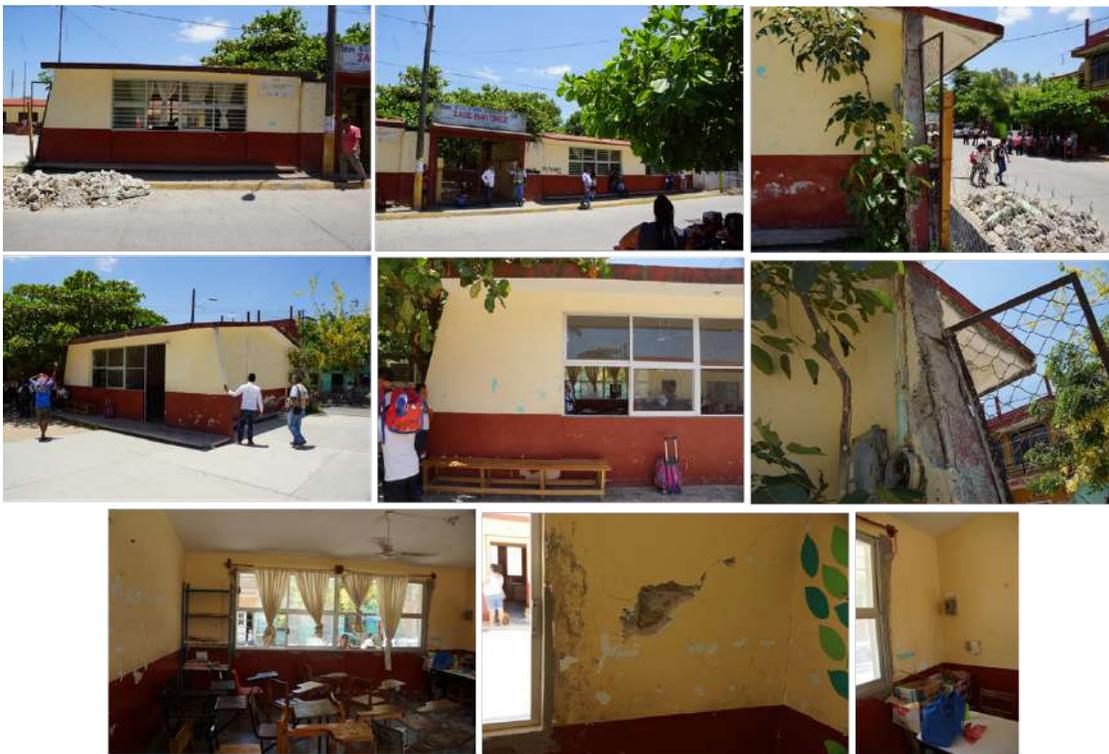
Figura 5.34 Daños del edificio F

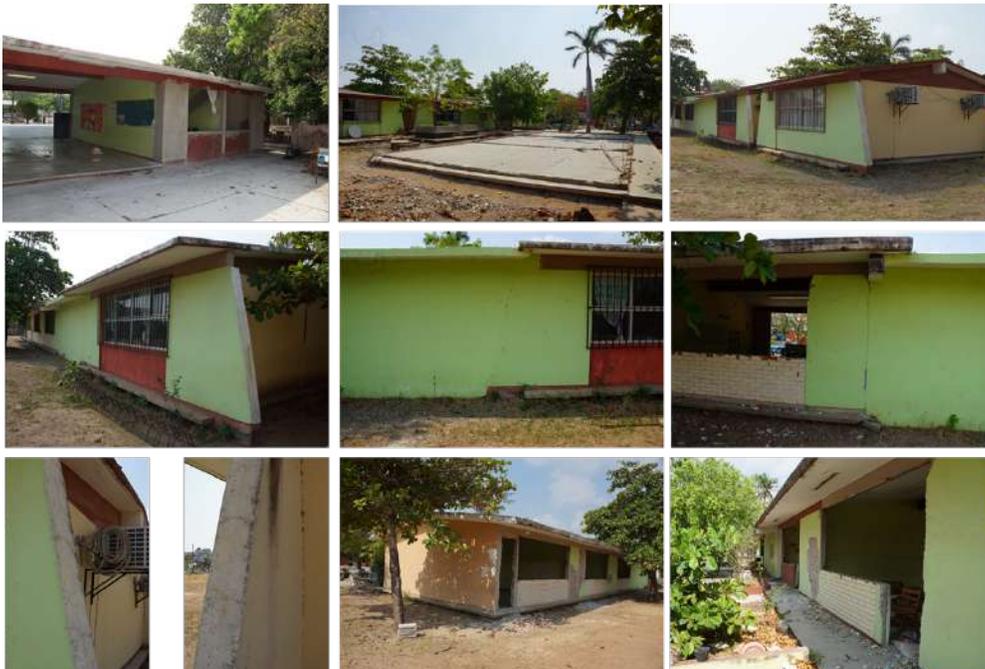
Figura 5.38 Vista de los daños en edificios del plantel

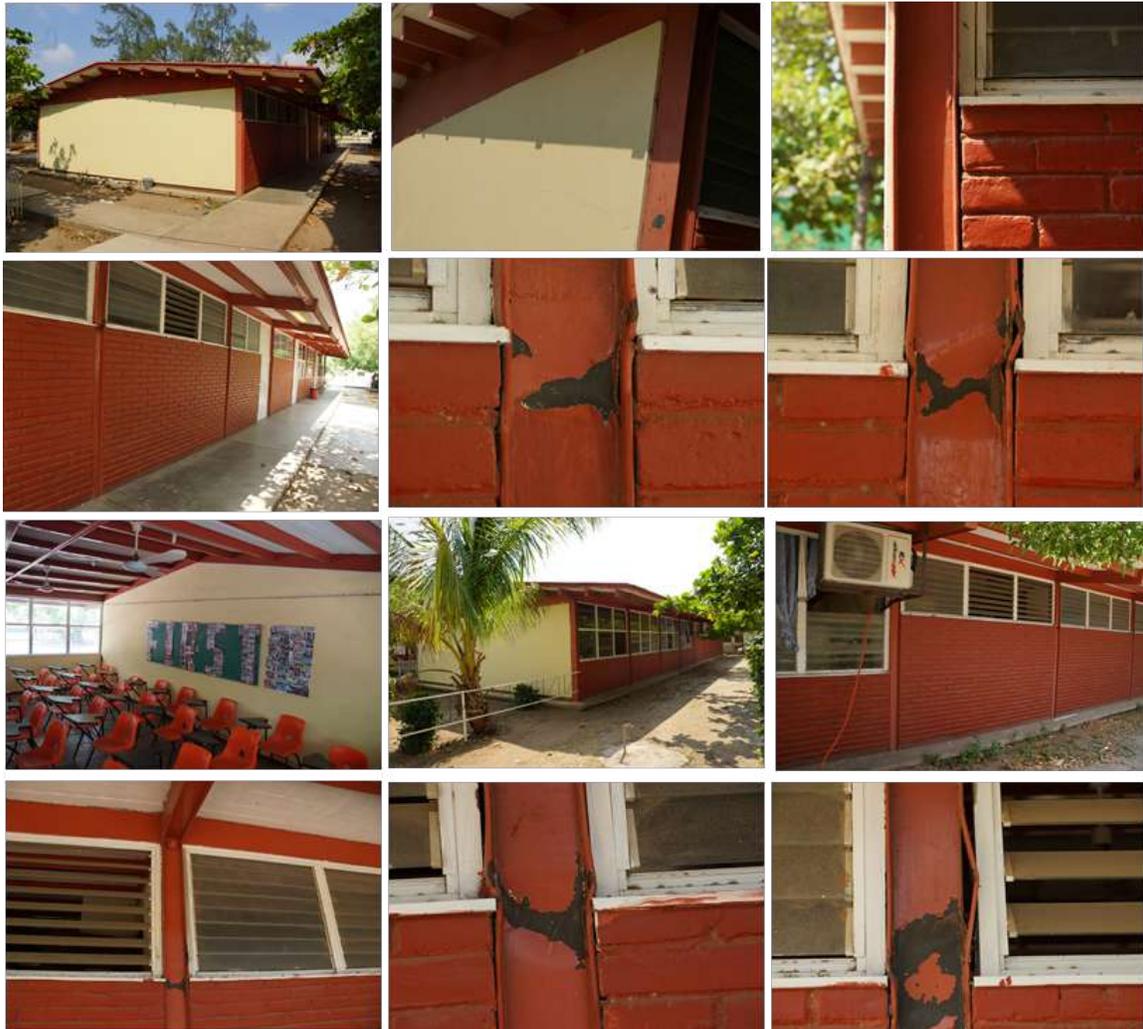
Figura 5.43 Daños en el edificio M

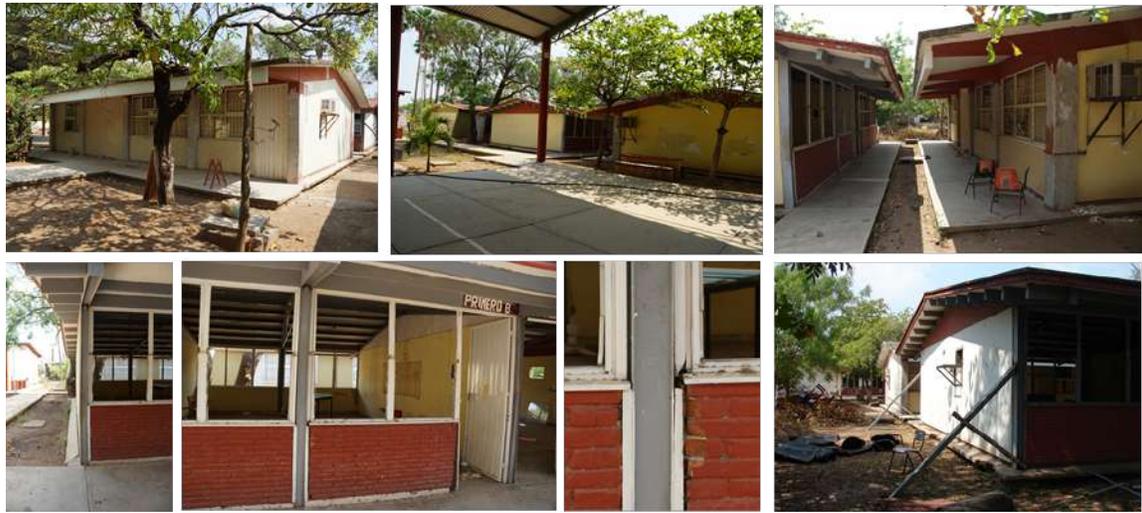
Figura 5.44 Daños en edificios K, F e I

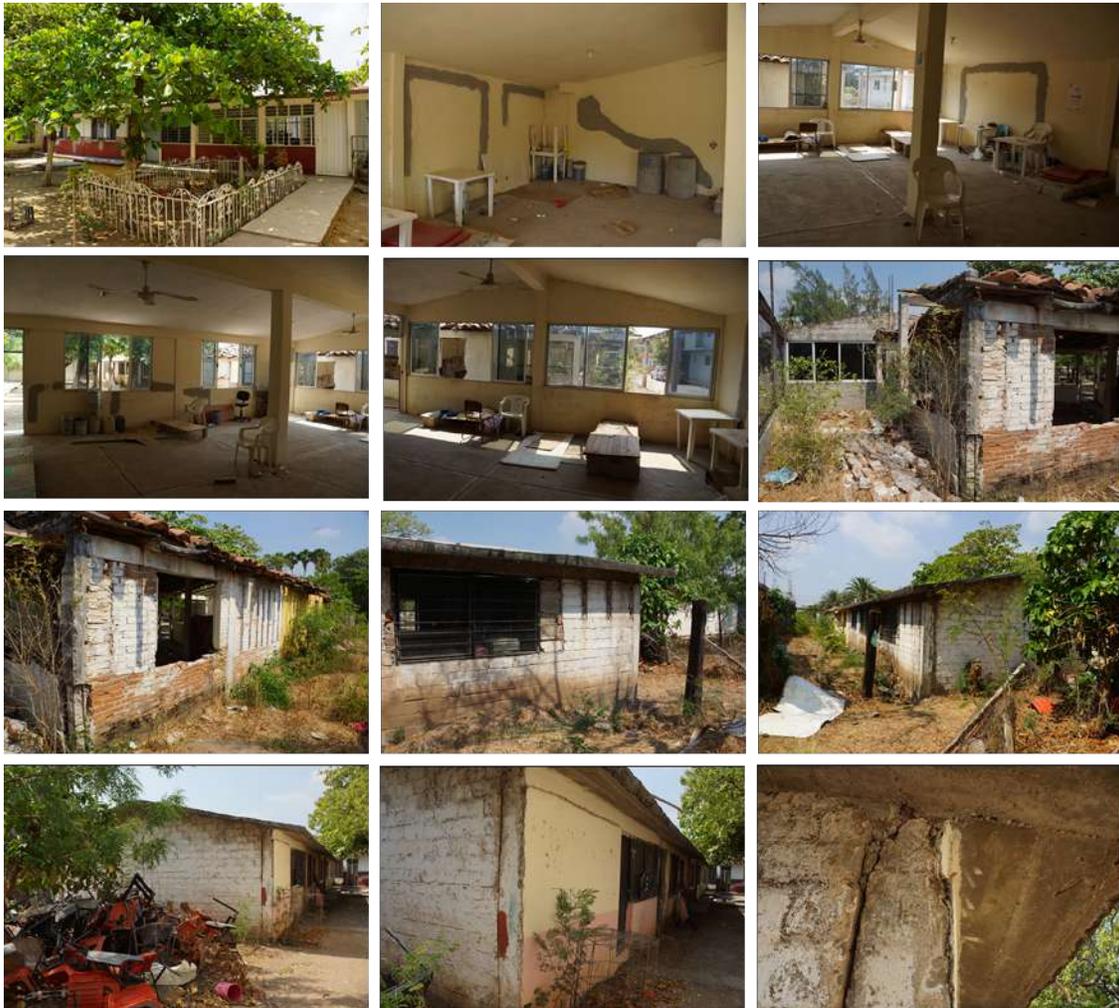
Figura 5.46 Daños en edificios atípicos

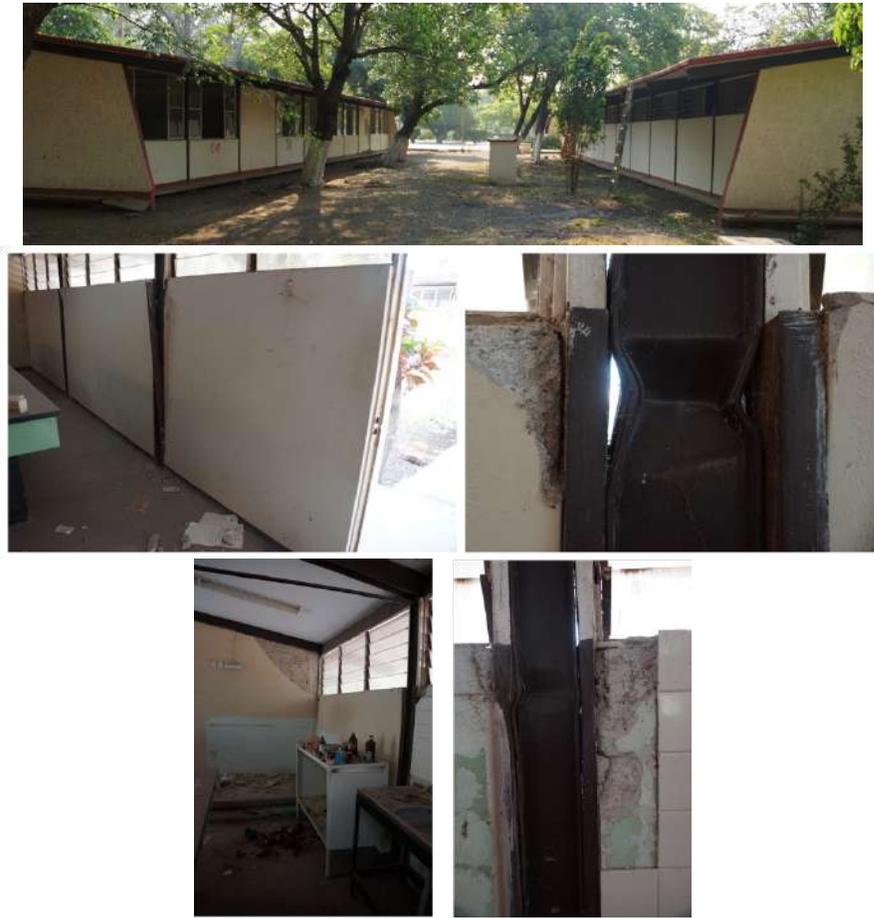
Este plantel cuenta con once edificios con estructuras tipo A70, A84 y U1C. En la inspección se apreciaron daños graves en los edificios tipo A70, caracterizado por pandeo local de columnas a consecuencia del acortamiento de estas. En los pocos marcos longitudinales que tienen muros de relleno en la dirección longitudinal llegó a pandearse también las vigas y el daño en columnas fue menor. En los edificios tipo A84 el daño grave solo ocurrió en los muros de mampostería. En las figs 5.50 a 5.53 aparecen diversas fotos de los daños los edificios tipo A70 y A84. En las U1C no tuvieron daños estructurales, pero en una de ellas que tiene un muro transversal deslizado que se dañó el canal perimetral (fig 5.54).

Figura 5.50 Daños en el edificio F

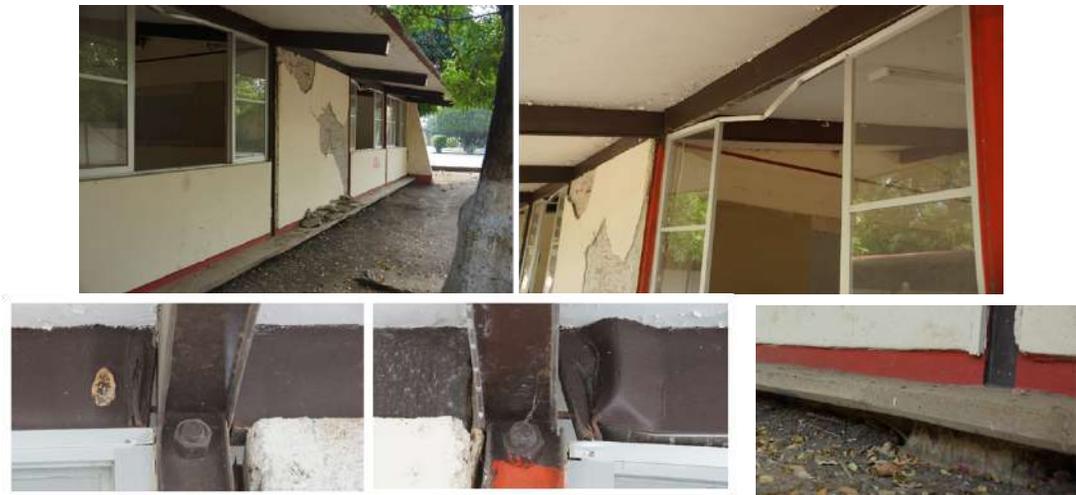
Figura 5.51 Daños en el edificio J

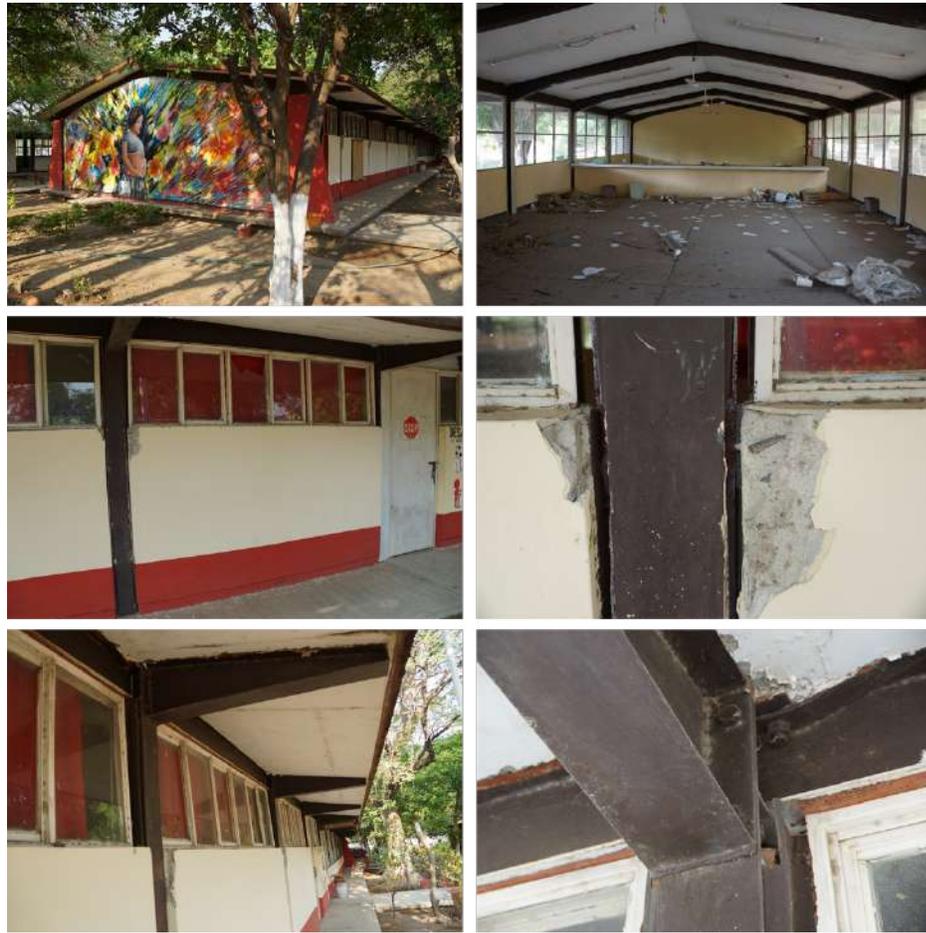
Figura 5.52 Daños en el edificio F

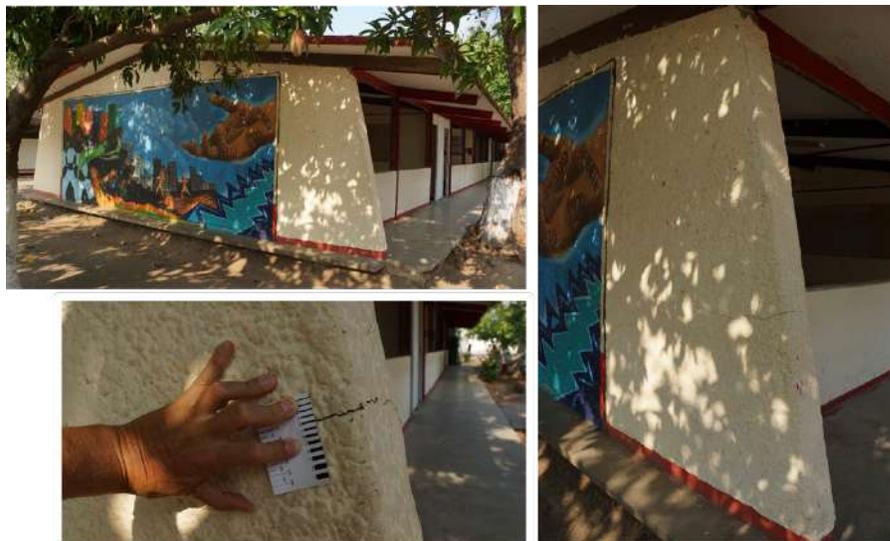
Figura 5.53 Daños en el edificio K

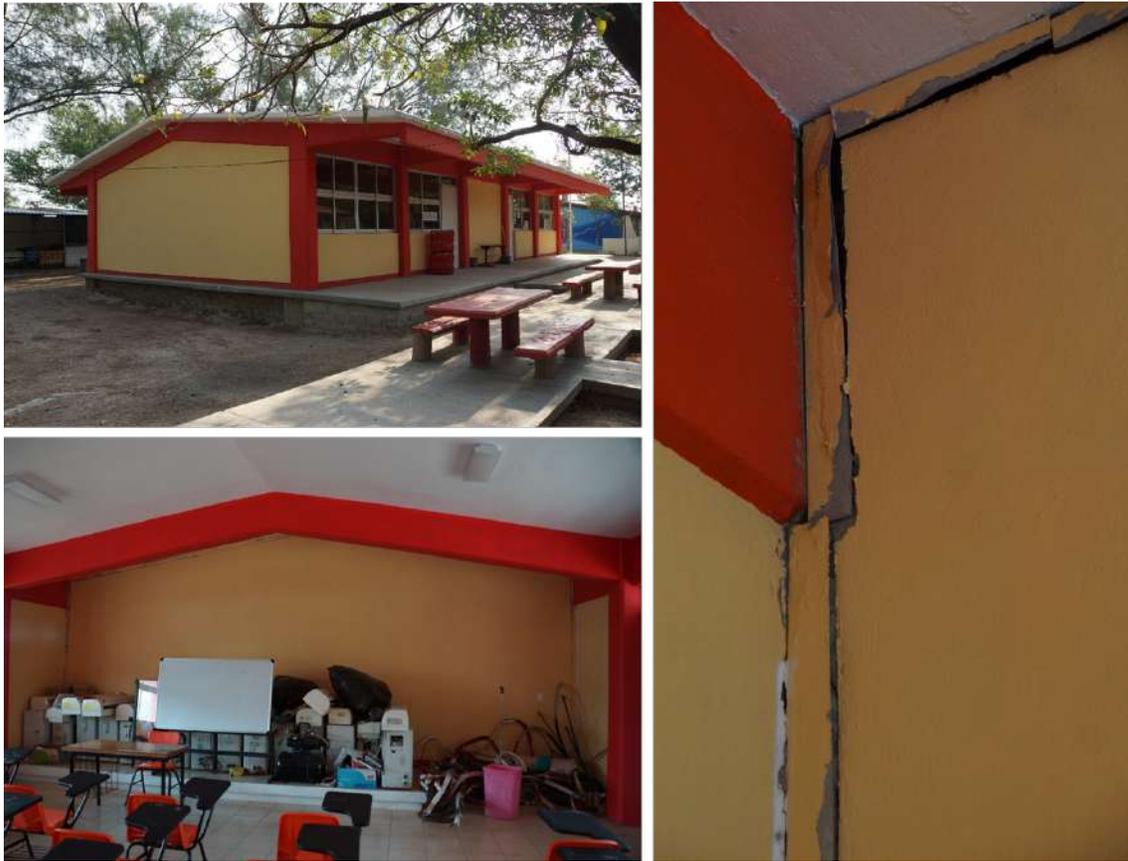
Figura 5.54 Daños en el edificio N

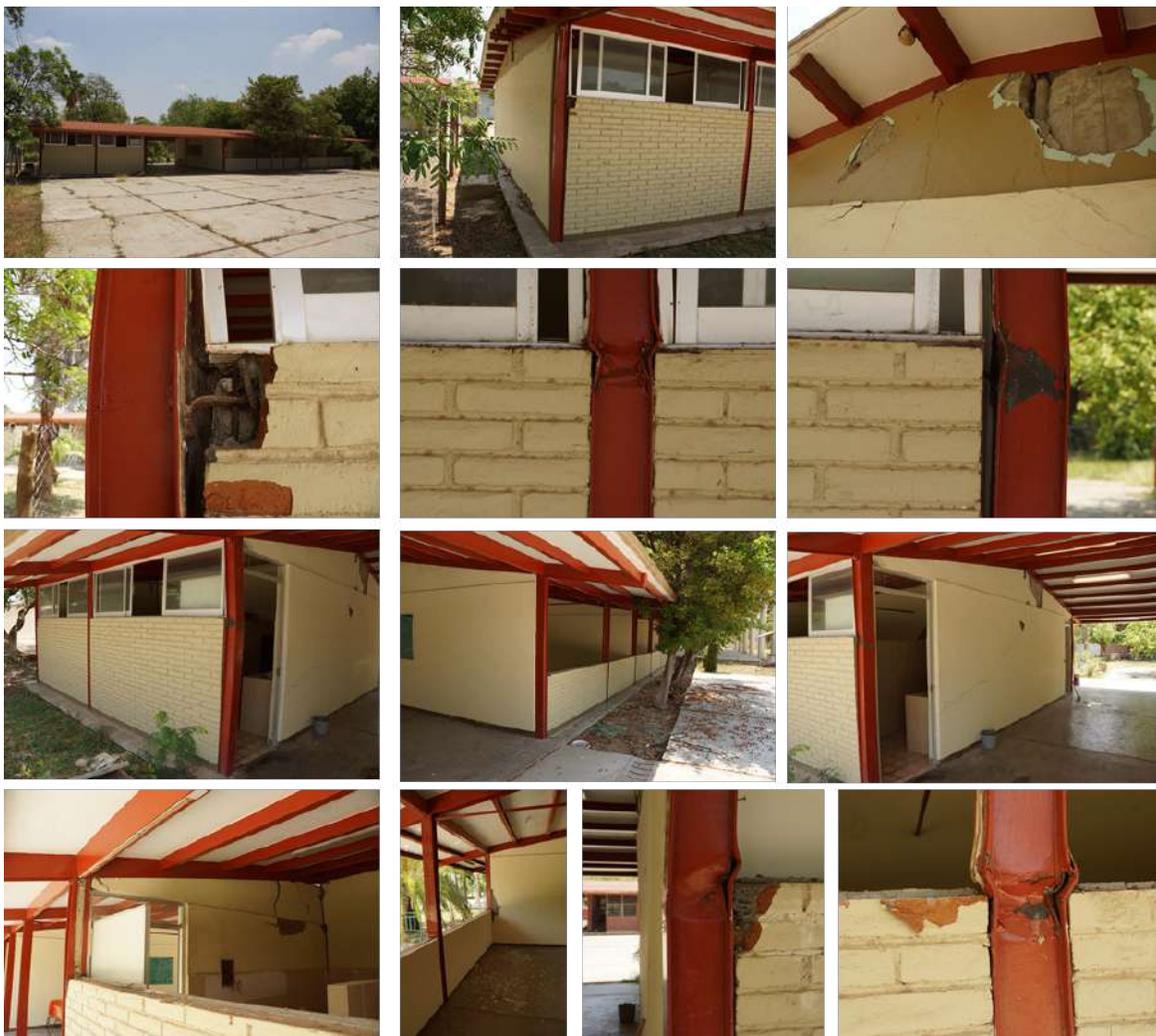
De la inspección realizada, se observó que en los edificios A, D y E sufrieron daño en las columnas por estar en contacto con los muros, provocando pandeo y aplastamiento de las columnas. Se observó desplomo de algunas estructuras tipo A70 y sus muros divisorios con daños por una mala solución constructiva. El edificio D había sido demolido. En el edificio J tipo A84 tenía daños graves en muros y en otro del mismo tipo (edificio I) solo en los recubrimientos (figs 5.56 a 5.58). En este plantel se requirió instalar aulas provisionales.

Figura 5.56 Daños en edificios A y E

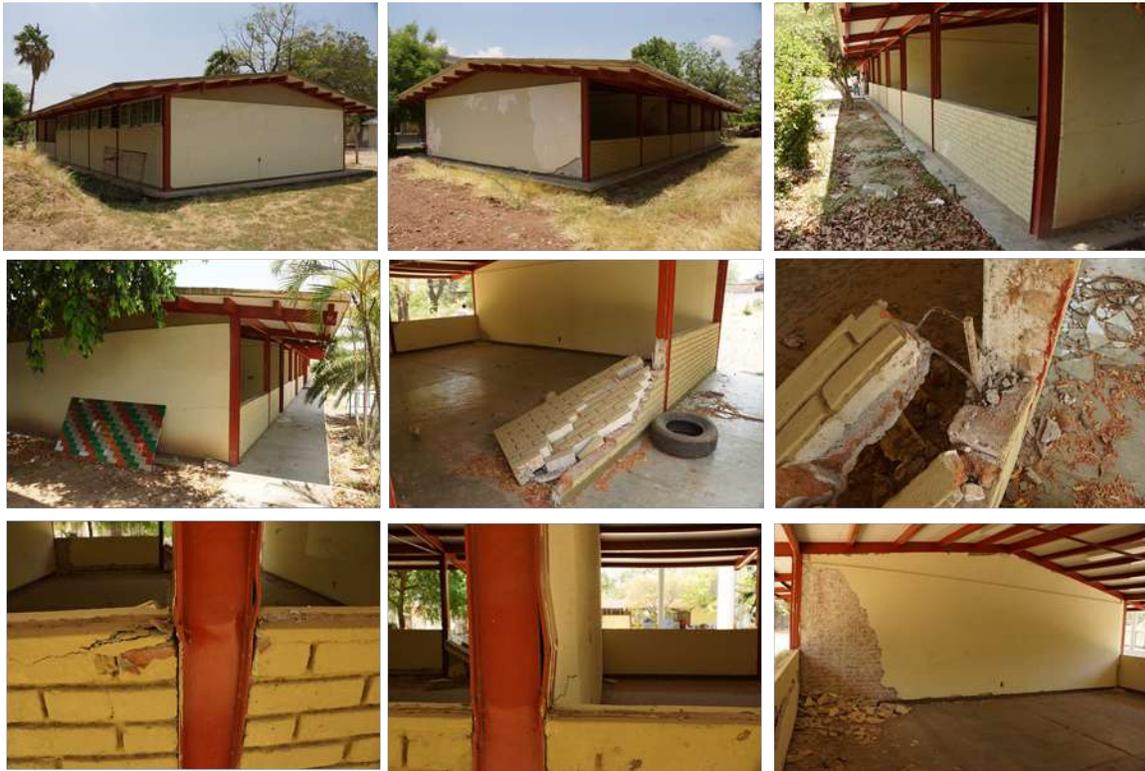
Figura 5.57 Daños en el edificio E

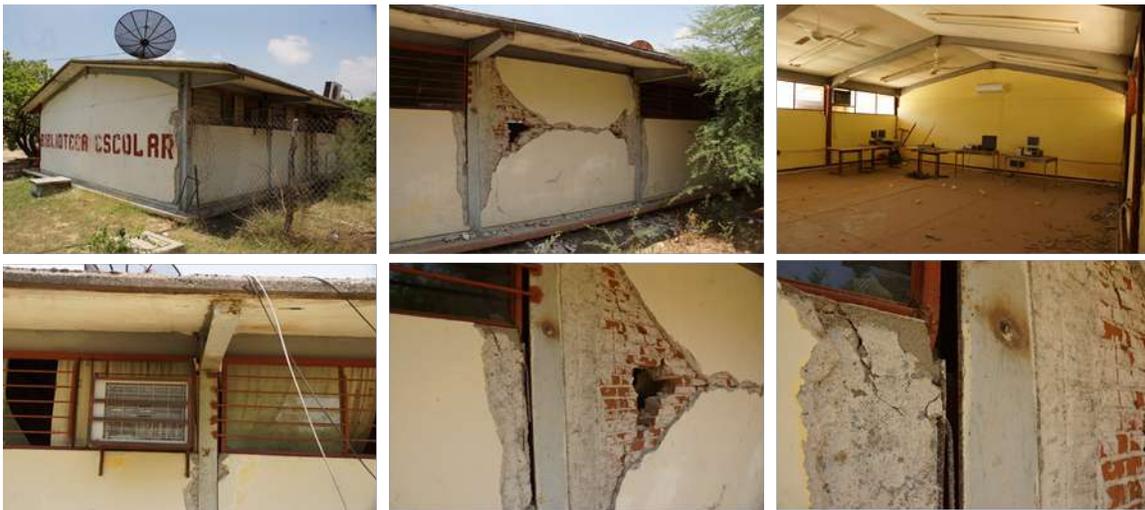
Figura 5.58 Daños en el edificio J tipo A84

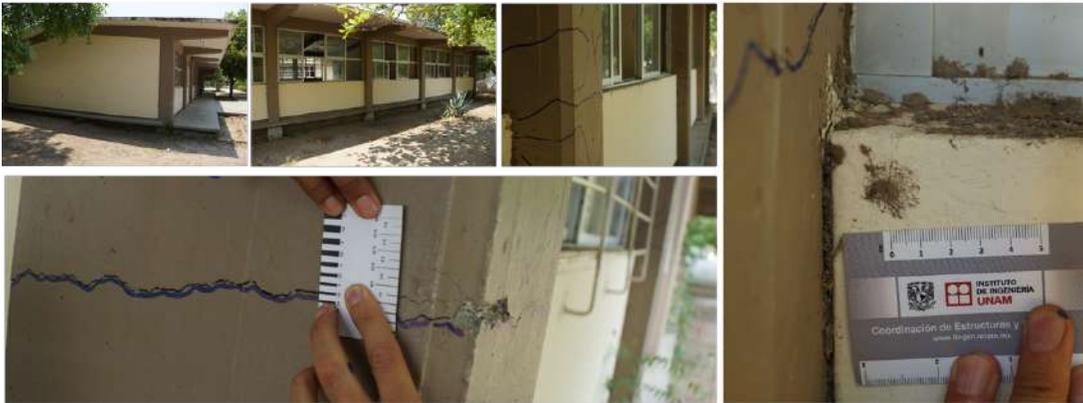
Figura 5.64 Daños en los edificios del plantel

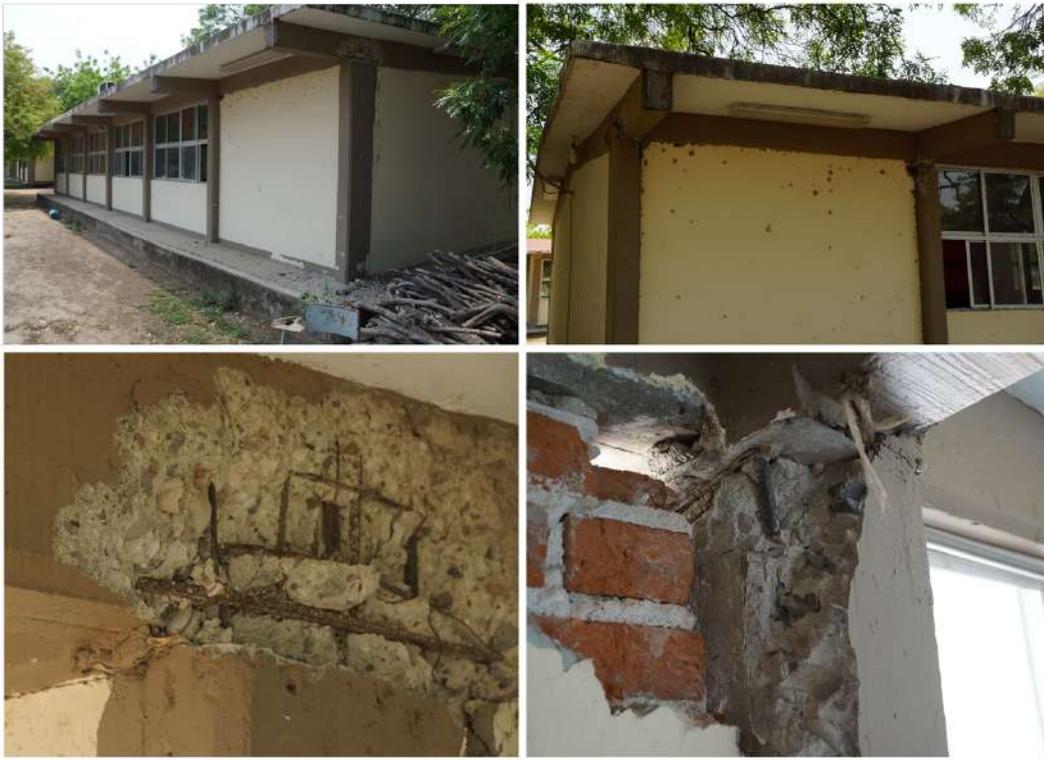
Figura 5.65 Daños en uno de los edificios
