SEGUNDO INFORME TÉCNICO PRELIMINAR DEL SERVICIO DE ASESORAMIENTO PARA APOYAR LA RECUPERACIÓN DE LA INFRAESTRUCTURA ESCOLAR EN MÉXICO AFECTADA POR LOS SISMOS DE SEPTIEMBRE DE 2017

Elaborado para el
Instituto Nacional de la Infraestructura Física Educativa

Proyecto 8504

Julio 2018

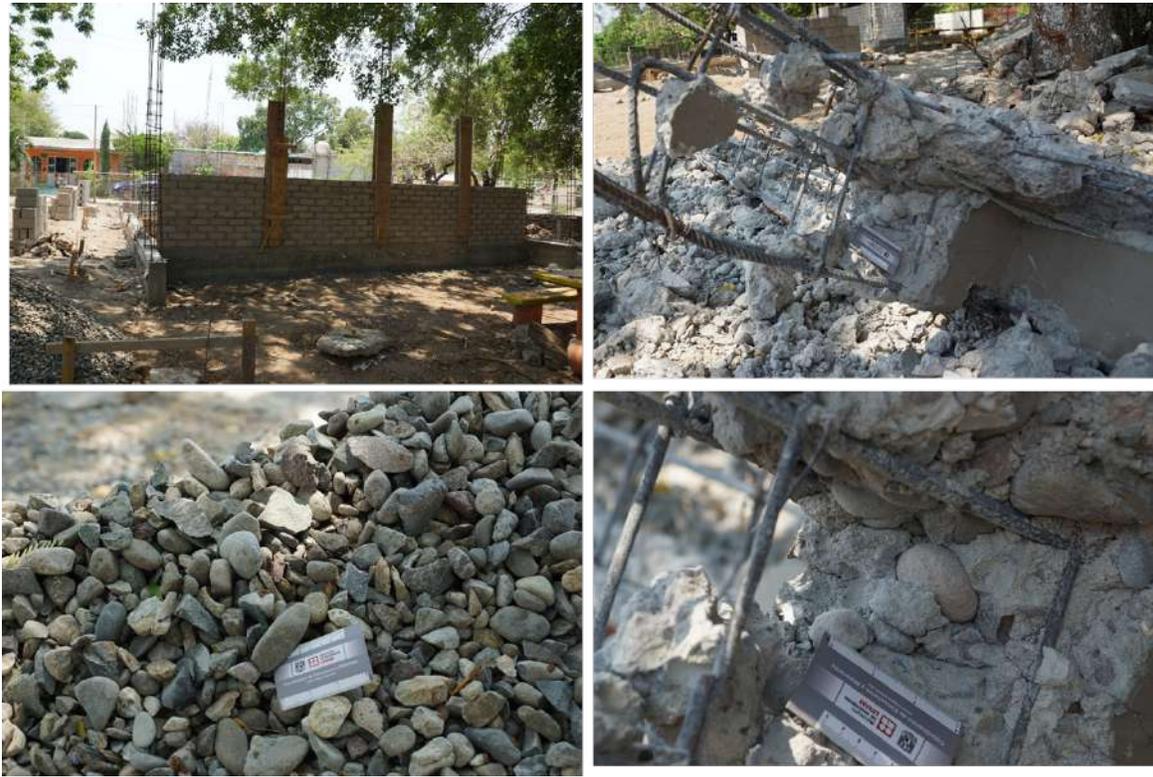
Figura 5.66 Agregados inadecuado empleados en la estructura demolida y en la reconstrucción de un edificio tipo Regional

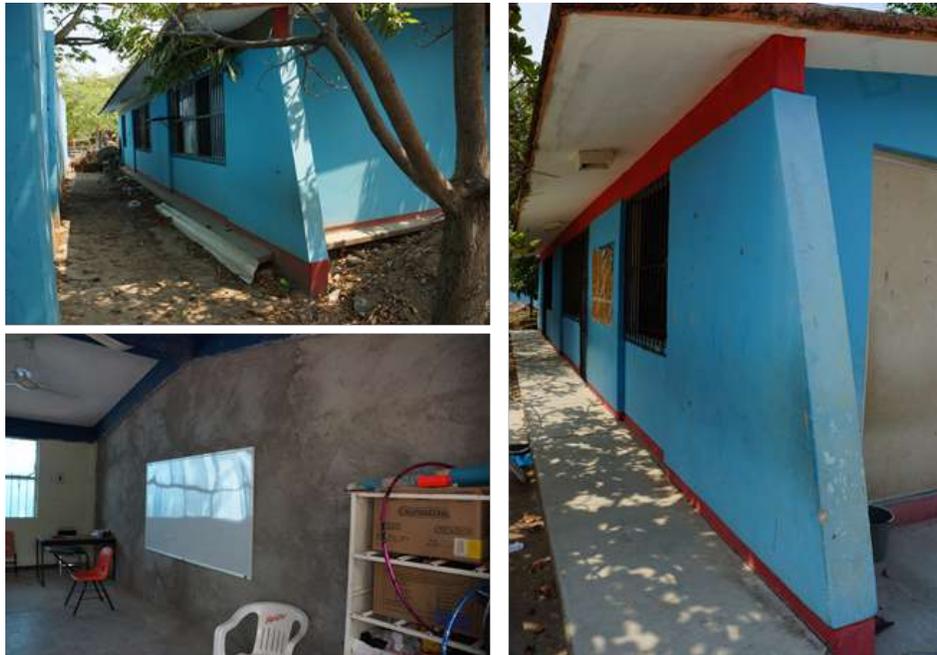
Figura 5.68 Daños y reparaciones en un edificio tipo Regional

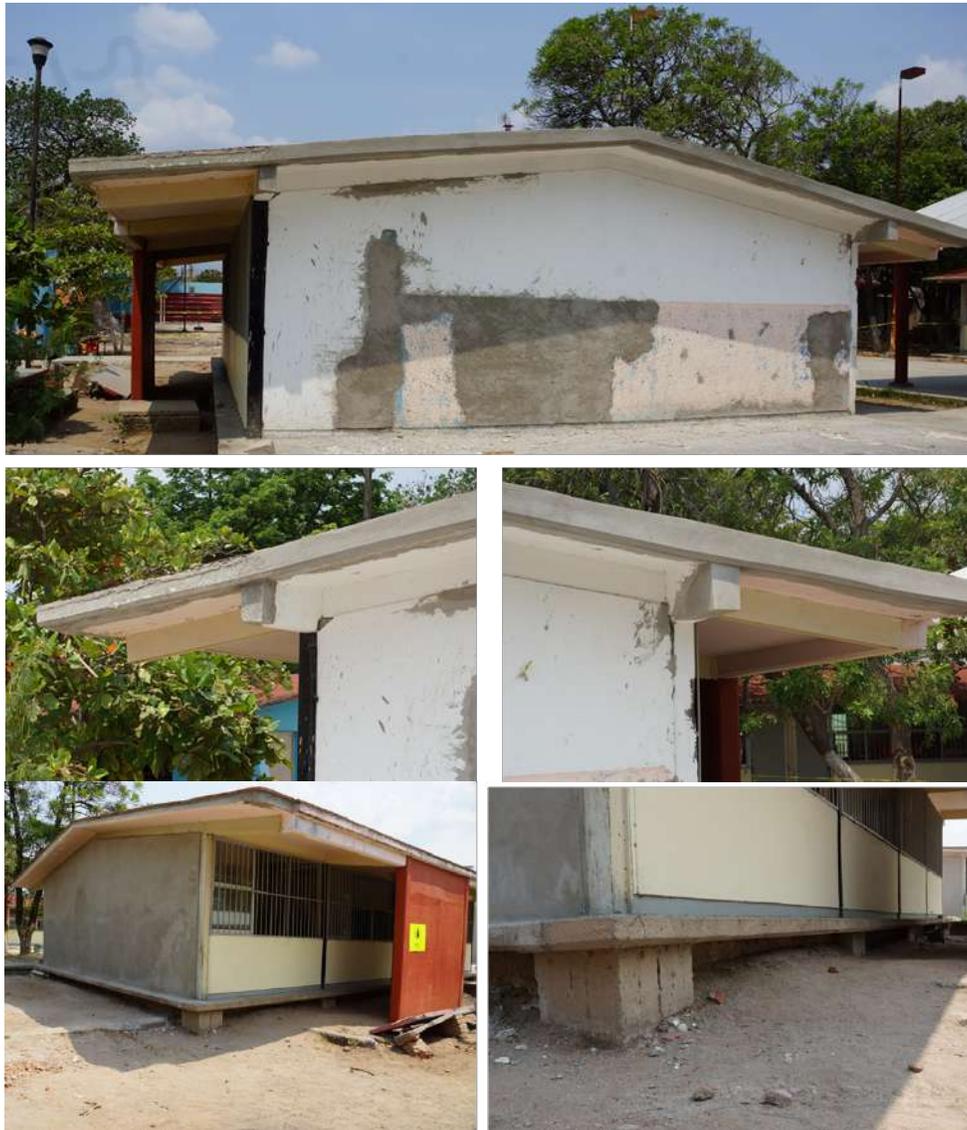
Figura 5.70 Daños y reparaciones en edificios tipo A70 que se habían reforzado previo a los sismos de 2017

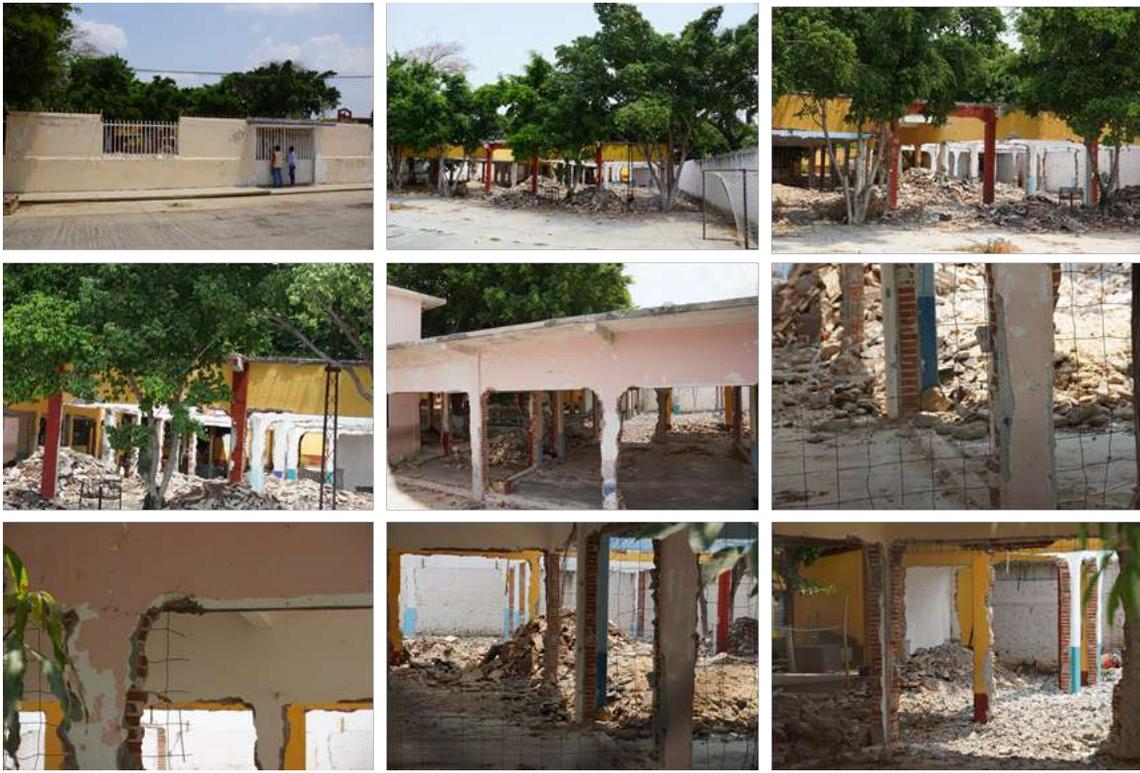
Figura 5.71 *Daños en los edificios del plantel*
