**GPSS Global Program for Safer  
Schools – Dominican Republic**

Technical Report (Spanish)

Issue 2 | October 24, 2017

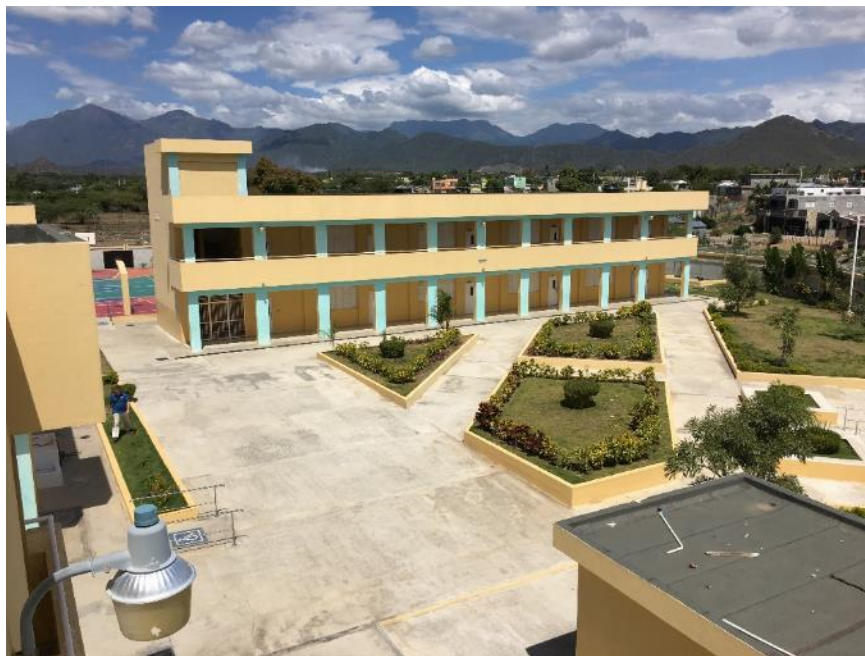
Foto 1. Escuela Básica Profesoras Hermanas Bucarelly, inaugurada en 2015, es una de las nuevas escuelas construidas últimamente basado en el diseño tipo

Actualmente la educación en RD representa uno de los desafíos más grandes para el desarrollo económico y social del país, en términos de equidad, cobertura y calidad del servicio. Como mencionado, el plan actual (PNEE) prevé un presupuesto para educación pre-universitaria de un 4% del PIB. En el año 2012 no hubo inversión en construcción, ampliación y rehabilitación de planteles escolares, pero a partir del año 2013, la tendencia cambia y la inversión aumenta. Una de las nuevas escuelas se muestra en la Foto 1.

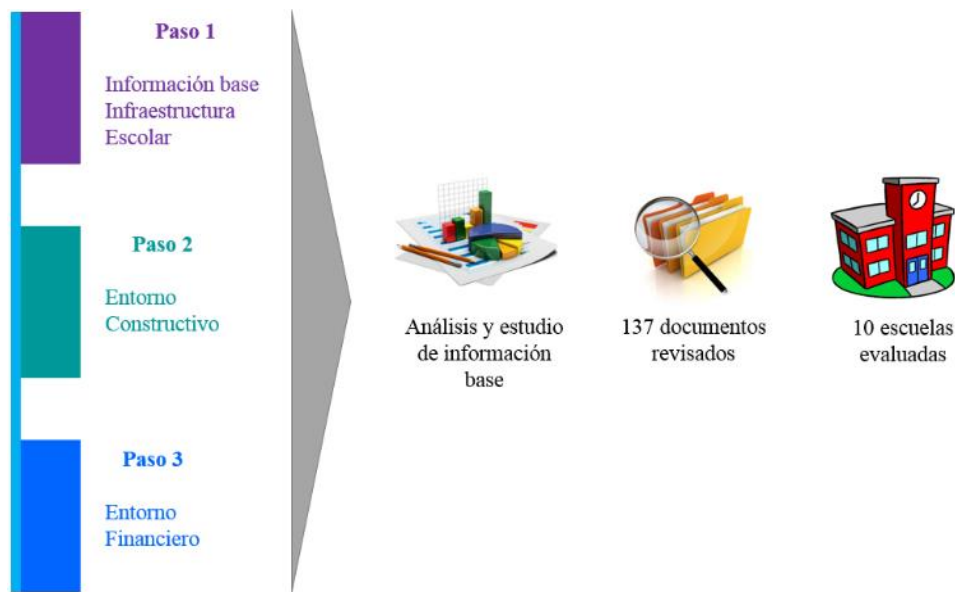
Figura 4. Pasos 1, 2 y 3 del *Roadmap for Safer Schools*

Como guía para el desarrollo de la AT, se puso en práctica la metodología de la Hoja de Ruta para Escuelas más seguras, *Roadmap for Safer Schools*<sup>3</sup>, con el fin de realizar un diagnóstico de la infraestructura escolar de las escuelas en República Dominicana (ver Figura 4). El presente informe recoge información y da recomendaciones sobre los siguientes temas:

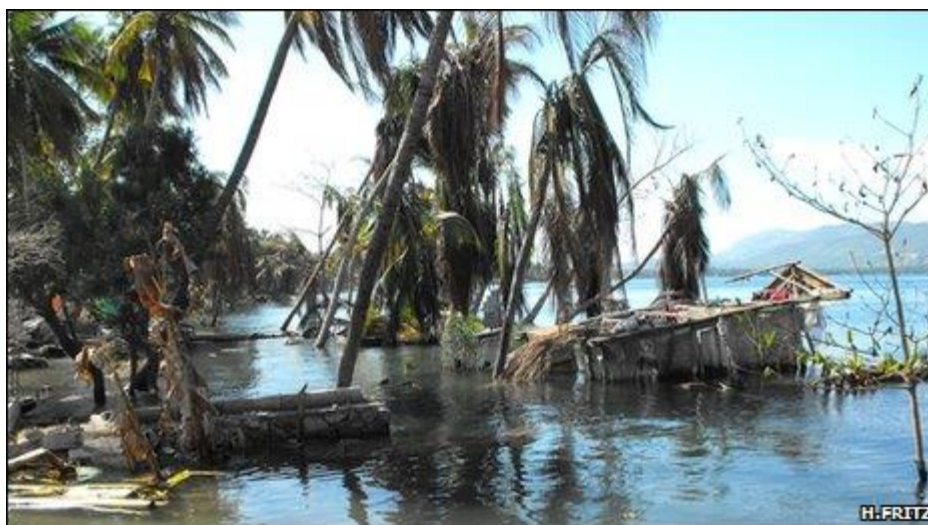
Foto 5. Efectos del tsunami causado por terremoto de Haití del 2010 (Fritz, 2010), mostrando daños a la edificación

Aunque se trata de una amenaza natural que ocurre muy poco, RD también registró un tsunami en el año 1953. Las olas resultantes de un tsunami pueden causar daño directo en la infraestructura escolar, pero el daño también puede ser ocasionado por los flujos de agua que transportan escombros. La presión hidrodinámica y el impacto de los escombros pueden causar daño considerable en las edificaciones o su destrucción total. La Foto 5 muestra efectos típicos de un tsunami en Haití.

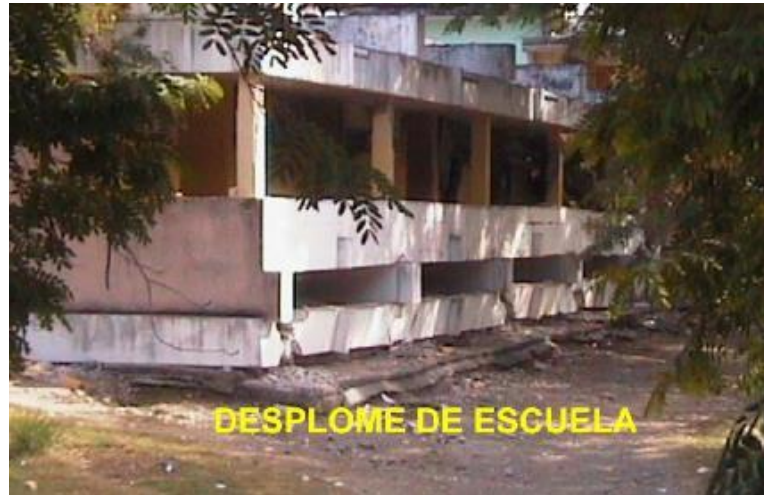
Foto 8. Escuela colapsada Puerto Plata (2003). Fuente: <http://genao-alerta.blogspot.com/> mostrando el colapso total de la estructura de la primera planta

RD está cortada de noroeste a sureste por ocho grandes fallas regionales que la dividen en cuatro importantes fragmentos de placas siendo las principales causantes de los terremotos y los deslizamientos que se presentan en la isla. El 22 de Septiembre del 2003, hubo un deslizamiento próximo a Puerto Plata, el cual hizo colapsar una escuela (ver Foto 8) y provocó daños en numerosas edificaciones.

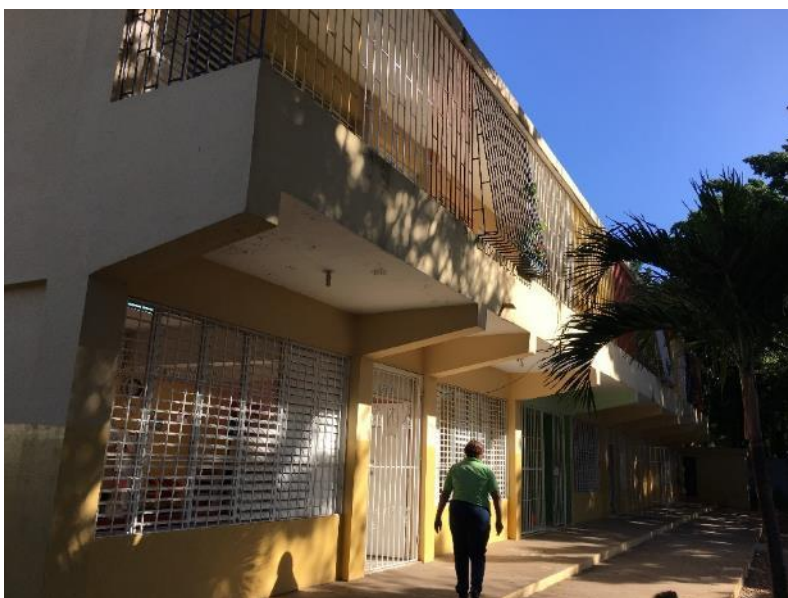
Foto 9. Escuela General Antonio Duvergé, construida en 1962

Las escuelas más antiguas en las que hoy en día se sigue dando clase, datan de antes de los años 60. Durante la visita de campo se vió escuelas de los años 60 (Foto 9), pero es muy probable que existan también edificios de más antigüedad.

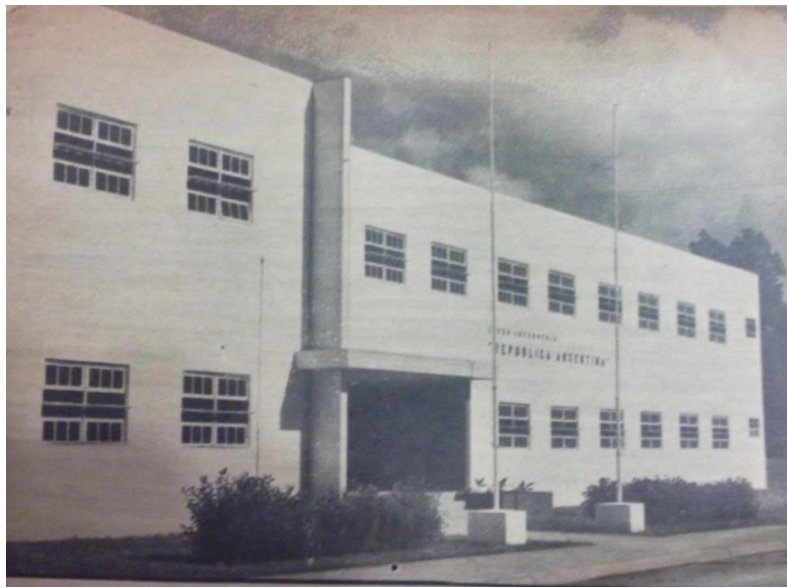
Foto 11. Escuela Original República de Argentina construida en la década del cuarenta. Fuente: OCI

Desde ese momento y hasta los años sesenta, se construyeron escuelas de dos pisos en bloques de hormigón con cubiertas y entrepisos de hormigón armado (ver Foto 11), materiales más seguros que por ejemplo la madera o ladrillo frente a la amenaza natural recurrente de los huracanes. Para la década de los setenta, en las zonas sub-urbanas y rurales, se importa el modelo 'Johnson', con pabellones de un solo nivel, muros de bloque y techos inclinados en hormigón armado (ver Foto 12). Pese a tener problemas de ventilación e iluminación en el entorno tropical, es la tipología proliferante en el interior del país, siendo replicada hasta comienzos de los años noventa, con pequeñas variaciones formales de adaptación ambiental de aleros en techos, aperturas de huecos de ventilación o de tamaño de ventanas para la entrada de iluminación. También se comenzaron a utilizar cubiertas livianas a dos aguas, utilizando sistemas de anclaje resistentes a vientos fuertes.

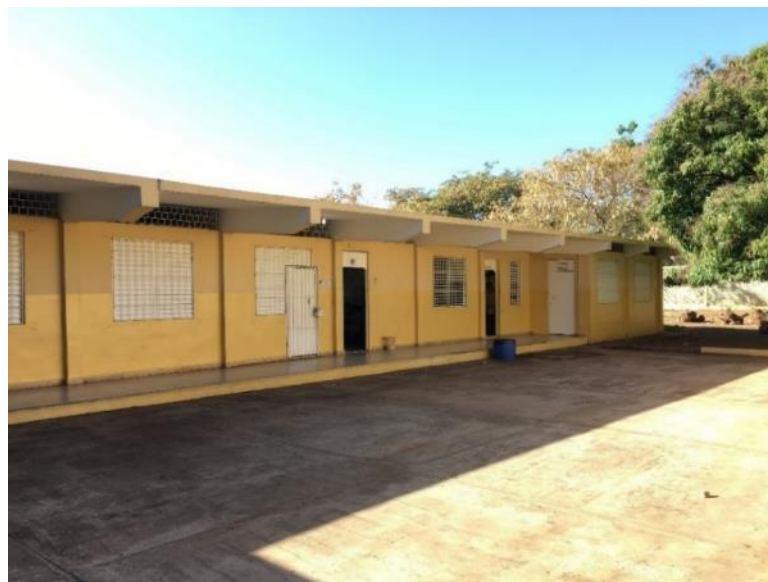
Foto 12. Escuela Antonio Duvergé, tipo Johnson, fundada en 1962

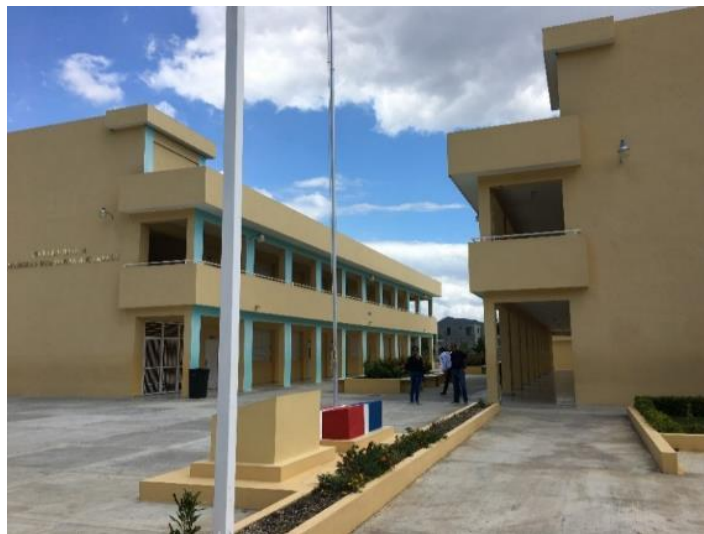
Foto 13. Escuela Básica Profesoras Hermanas Bucarelly

La generación más reciente de infraestructura educativa corresponde a la desarrollada mediante el PNEE, a partir del año 2010. La tipología estructural que se observa en la Foto 13 y en la Foto 14 se ha diseñado contemplando el efecto de sismo para las condiciones del país, utilizando pórticos robustos en hormigón armado con muros estructurales en mampostería confinada. Los entrepisos y cubiertas son fundidos monolíticamente en hormigón armado. La fundación típicamente dispone de zapatas superficiales del mismo material. La normativa de diseño arquitectónico de edificaciones escolares permite que su altura máxima sea de tres pisos, aunque se conoce que existen escuelas con cuatro en centros altamente poblados de Santo Domingo.

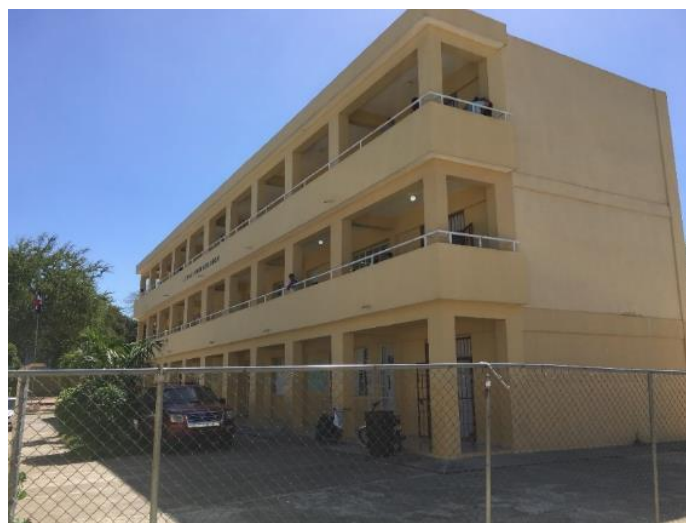
Foto 14. Liceo Secundario Fidel Ferrer de programa PNEE

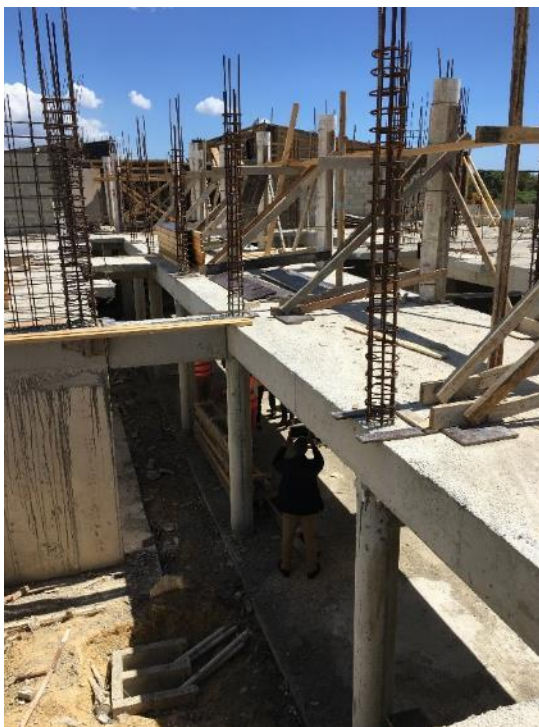
Foto 15. Escuela Juan Bosch 1 (en construcción) con posible irregularidad en planta

Aunque este diseño es el que está siendo usado para la construcción de la mayoría de las nuevas escuelas en el país y varias de estas se encuentran en etapa de construcción, en algunos casos, como en las Escuelas Juan Bosch 1 y 2 (ver Foto 15), se observó un diseño arquitectónico y estructural muy diferente.

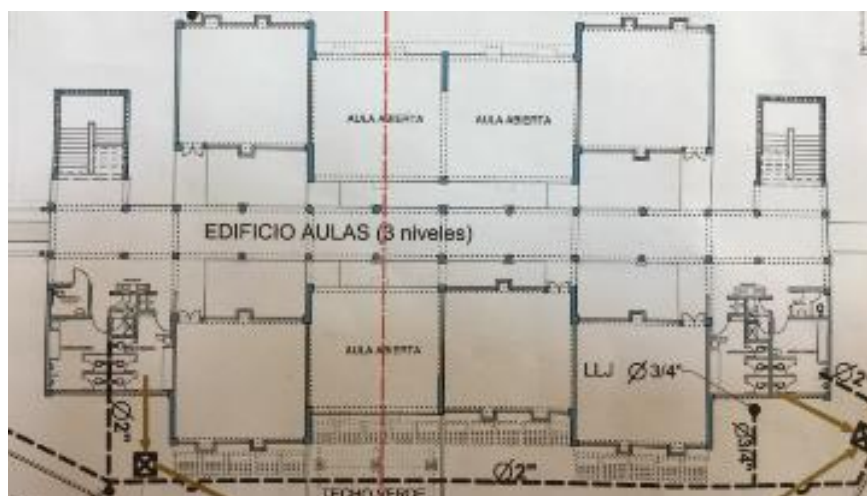
Foto 16. Escuela en construcción Juan Bosch 1 con irregularidad en planta

Contrario al concepto modular simple que el MOPC presentó durante la misión, en estas mismas escuelas, supervisadas por la Oficina de Cooperación Internacional (OCI) del MINERD, es evidente una irregularidad en planta (ver Foto 16) que podría causar torsión y esfuerzos adicionales a los elementos sismo-resistentes. Con vacíos interiores en el diafragma que separan la edificación en varias estructuras independientes, parece que se está induciendo un comportamiento sísmico complejo y difícil de predecir o diseñar, aumentando innecesariamente la vulnerabilidad de las escuelas.

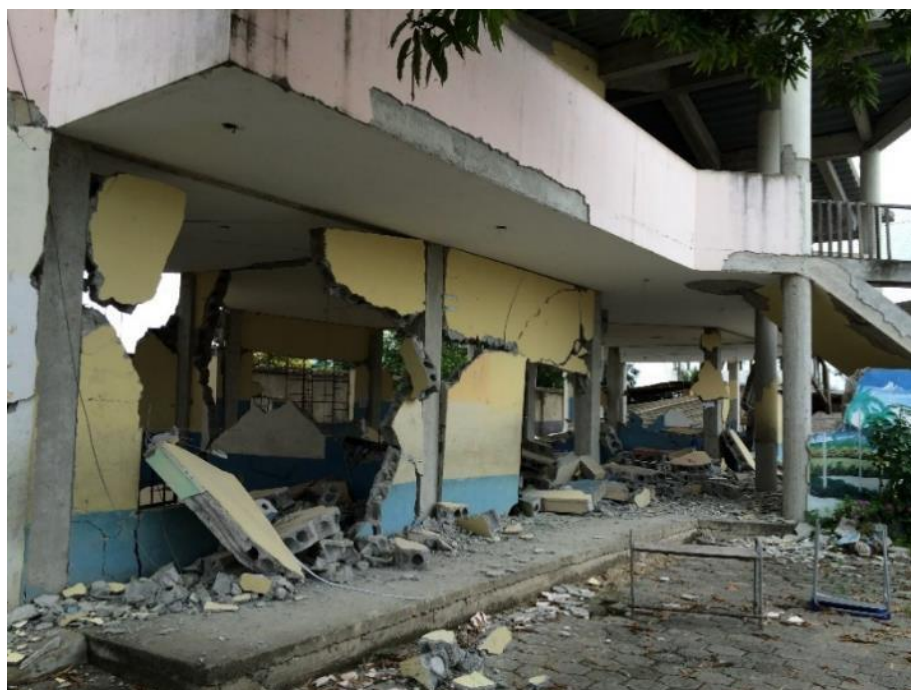
Foto 17. Ejemplo Internacional: Escuela en Pedernales, Ecuador - Colapso de muro en mampostería  
Fuente: DfID/Arup Respuesta al terremoto de Ecuador 2016

La Foto 17 ilustra un mal comportamiento de los muros divisorios y de fachada – no estructurales – en una escuela de la población de Pedernales, Ecuador, luego del sismo con magnitud 7.8M del 16 de Abril del 2016. Aunque la estructura principal no tuvo daños irreparables, los daños en los elementos no estructurales representaron una amenaza alta a la seguridad de los ocupantes. En general, la tipología estructural de las escuelas y los materiales utilizados en Ecuador, son los mismos que se utilizan en la República Dominicana.

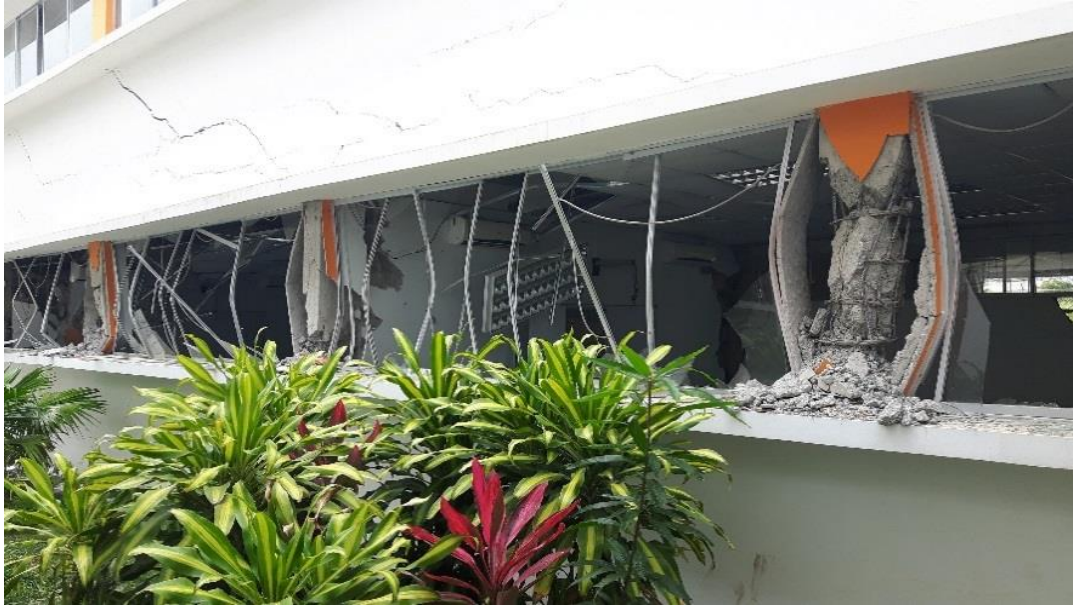
Foto 18. Ejemplo Internacional: Escuela del Milenio en Pedernales, Ecuador – Colapso por fenómeno de columna corta Fuente: DfID/Arup Respuesta al terremoto de Ecuador 2016

Se observó que la vulnerabilidad ante el efecto de columna corta es común en las escuelas de RD. Este efecto, ilustrado en la Foto 18 consiste en la restricción del movimiento o estrangulamiento de las columnas por parte de los muros de mampostería, que no tienen la altura total del entrepiso por razones arquitectónicas de iluminación o ventilación, induciendo una falla en la parte superior de las columnas. Las autoridades dominicanas reconocen que las tipologías estructurales de la infraestructura educativa son vulnerables a fallas debidas a este efecto, principalmente para el modelo desarrollado en la década entre los años 70 y 80, que se caracteriza por tener techos a dos aguas. Aunque la característica mencionada sobre el techo

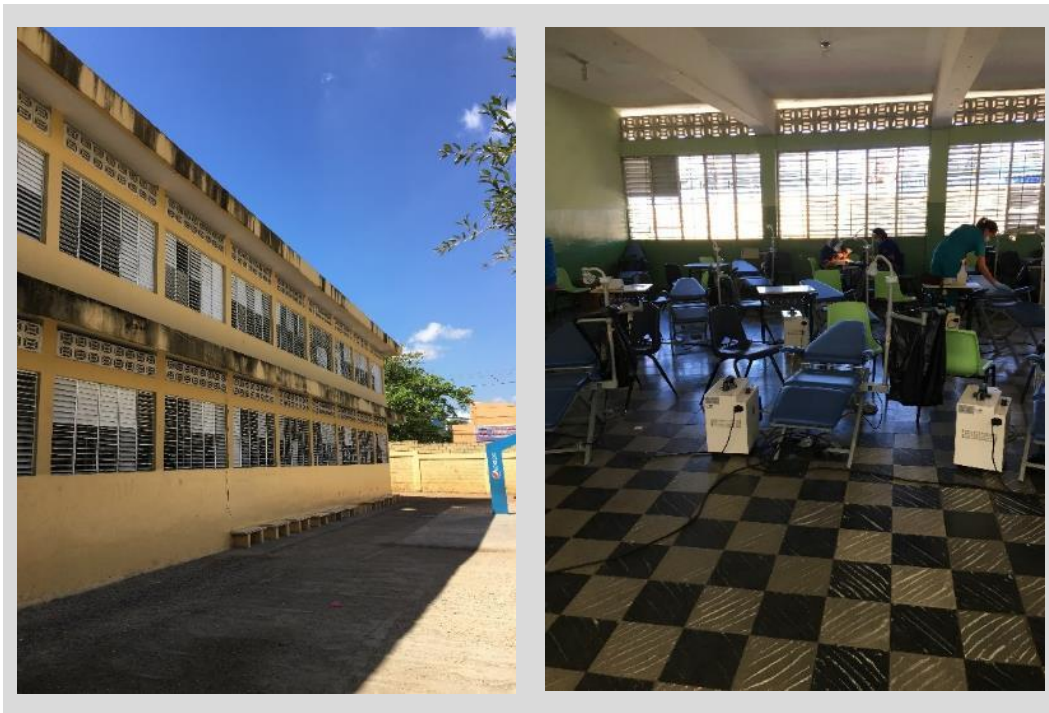
Foto 19. Escuela Primaria Fidel Ferrer Santo Domingo

no está relacionada con el fenómeno de columna corta en sí, la Foto 19 ilustra la situación de vulnerabilidad de la Escuela Primaria Fidel Ferrer en Santo Domingo, donde se observa este fenómeno.

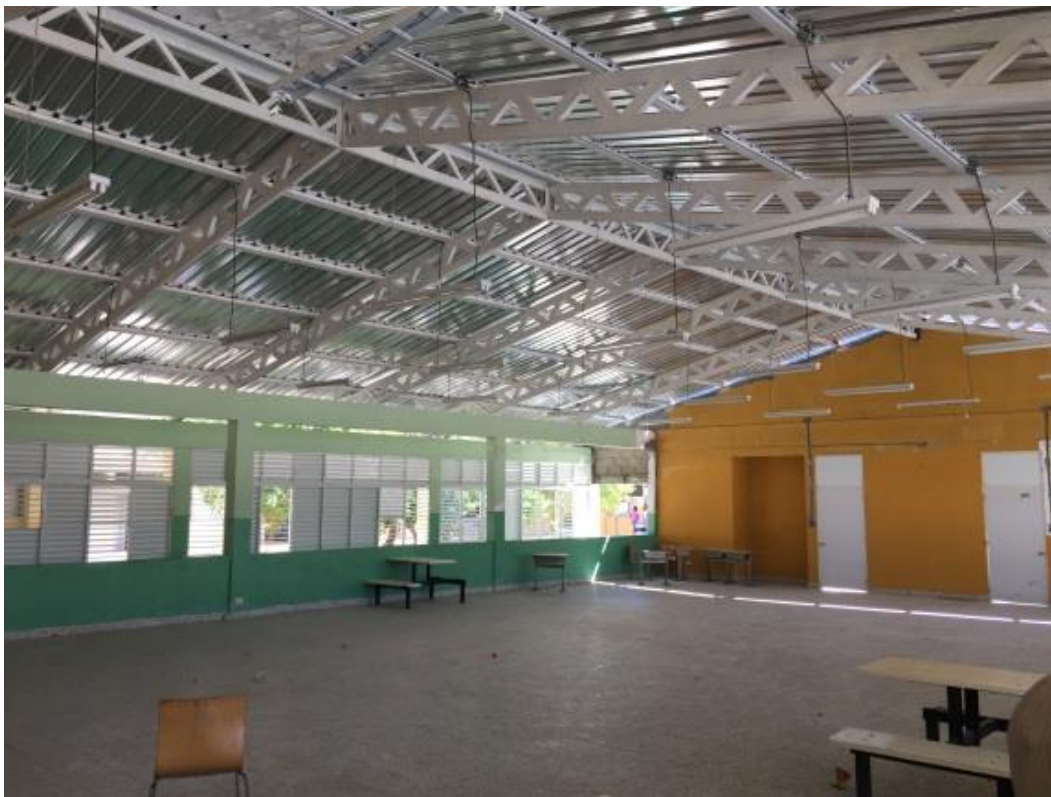
Foto 20. Comedor Instituto Rafael Pérez

En los nuevos comedores de las escuelas, se identificó una mala concepción del diseño y construcción de estructuras metálicas, encontrándose la falta de algunos elementos fundamentales y un dimensionamiento que no parece responder a un diseño adecuado. En la Foto 20 se observa que los muros perimetrales de cerramiento se construyen en mampostería sin arrostramiento fuera del plano del muro. La cubierta como diafragma debe transferir los esfuerzos a los muros laterales más bajos, pero la conexión entre estos muros y las vigas de la cubierta no parece suficiente para resistir los esfuerzos laterales.

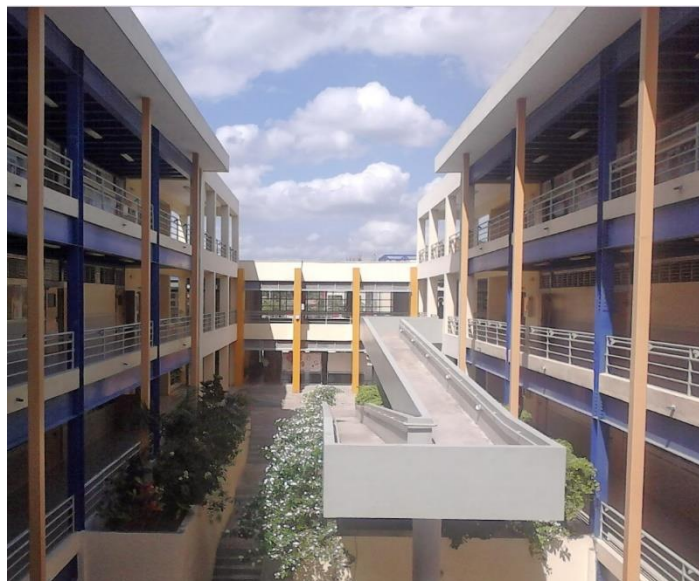
Foto 21. Centro de Excelencia Profesora Melba Baez de Erazo

Como ejemplo de la tipología de pórtico de acero, se encuentra el Centro de Excelencia Profesora Melba Baez de Erazo

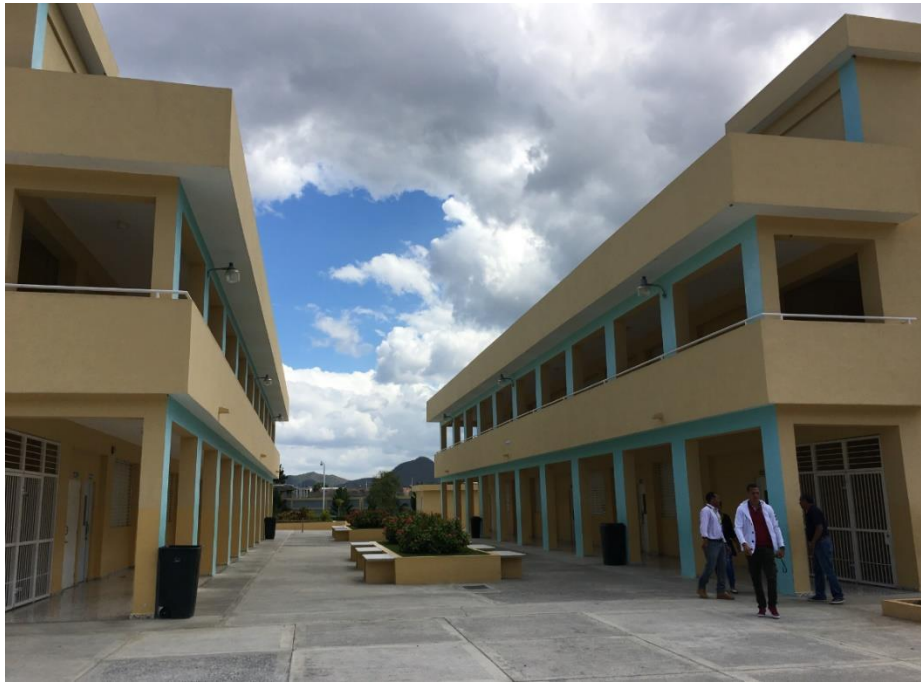
Foto 22. Escuela Básica Hermanas Bucarelly

Para la tipología de hormigón, se tiene como ejemplo la Escuela Básica Hermanas Bucarelly, la cual fue construida siguiendo el PNEE.

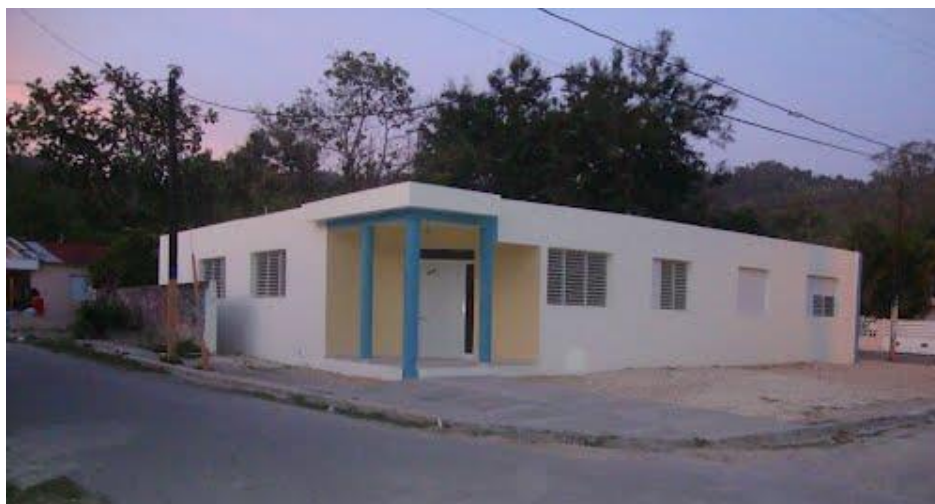
Foto 23. Escuela Básica Salomé Ureña

Finalmente entre las escuelas de mampostería reforzada se encuentra la Escuela Básica Salomé Ureña que se muestra en la foto a continuación.

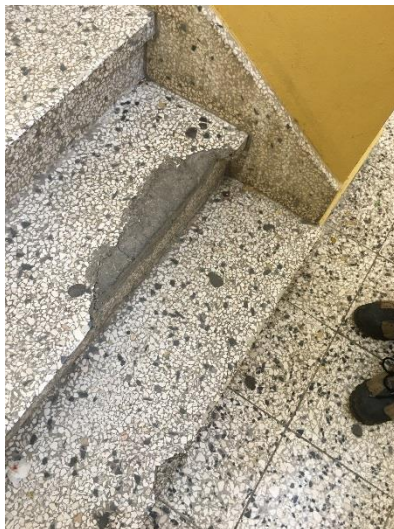
**Foto 27. Elementos deteriorados por falta de mantenimiento. Escuela Fidel Ferrer**

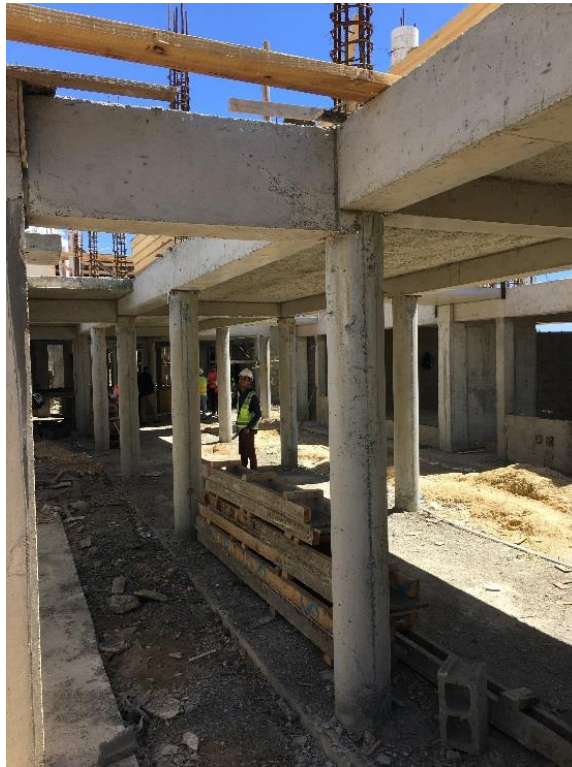
Foto 28. Viga fuerte - Columna débil. Centro Educativo Juan Bosch 1

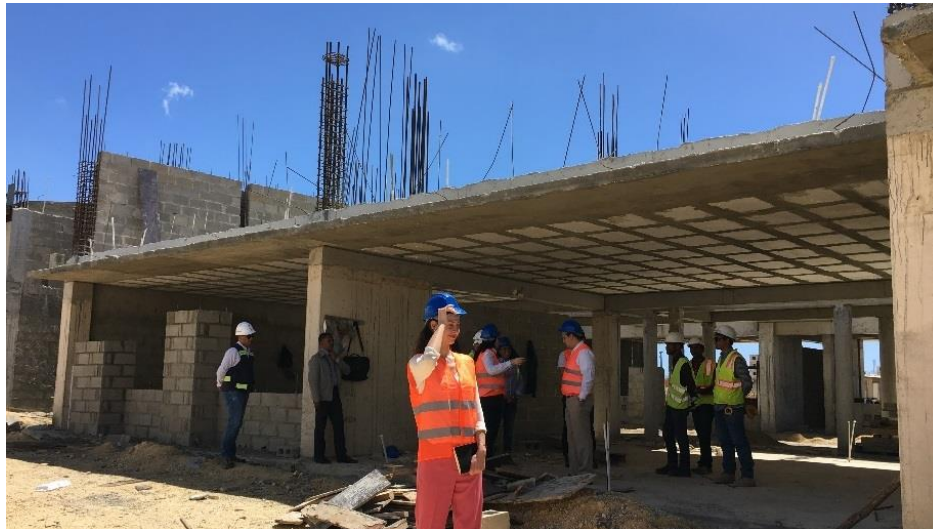
Foto 29. Losa aligerada diseñada bidireccional con viga de borde faltante, haciendo trabajar la losa en una sola dirección. Centro Educativo Juan Bosch 1

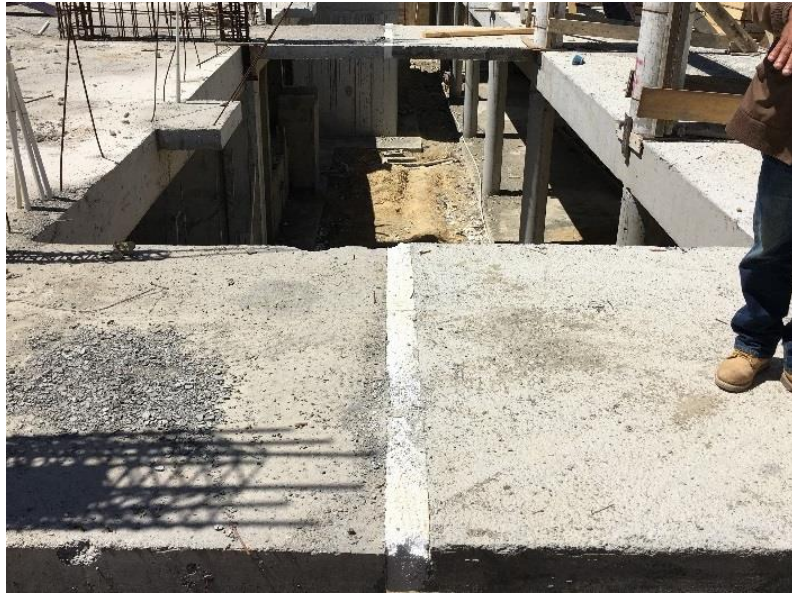
Foto 30. Juntas de expansión en accesos a las aulas (i.e., ruta de evacuación) Centro Educativo Juan Bosch
