SEGUNDO INFORME TÉCNICO PRELIMINAR DEL SERVICIO DE ASESORAMIENTO PARA APOYAR LA RECUPERACIÓN DE LA INFRAESTRUCTURA ESCOLAR EN MÉXICO AFECTADA POR LOS SISMOS DE SEPTIEMBRE DE 2017

Elaborado para el
Instituto Nacional de la Infraestructura Física Educativa

Proyecto 8504

Julio 2018

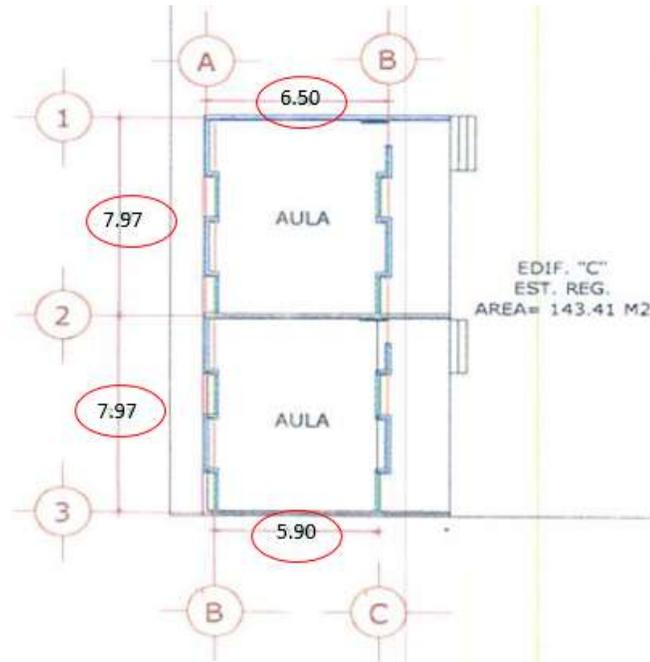
- Las dimensiones de las crujiás longitudinal y transversal no coinciden con las enunciadas en el catálogo (fig. 4.1).

Figura 4.1– Diferencia en dimensiones de crujiás de una Estructura Regional con losa de concreto - Primaria Francisco I. Madero en el estado de Guerrero

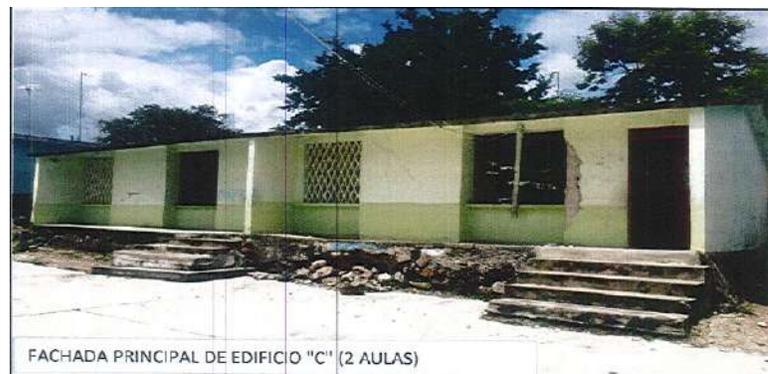
- Imitaciones de aulas prototipo, donde se puede apreciar que el estilo de la edificación es replicado sin que éste realmente se apege a lo establecido por el INIFED. Esto se puede observar en la fig. 4.2. donde se tiene contrafuertes que sobresalen intermedios, mientras que en el prototipo se indica que éstas sólo se deberían ubicar en muros cabeceros

Figura 4.2– Mochetas que sobresalen en muro intermedio, Estructura Regional con losa de concreto. Primaria Francisco I. Madero, estado de Guerrero

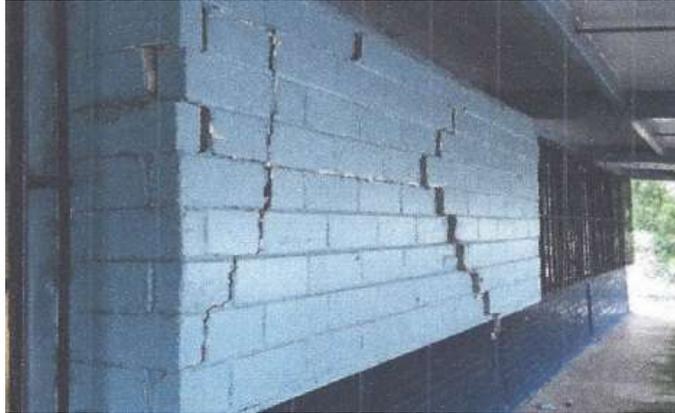
- Falla por compresión (fig. 4.15).

Figura 4.15– Daño en muros por compresión.

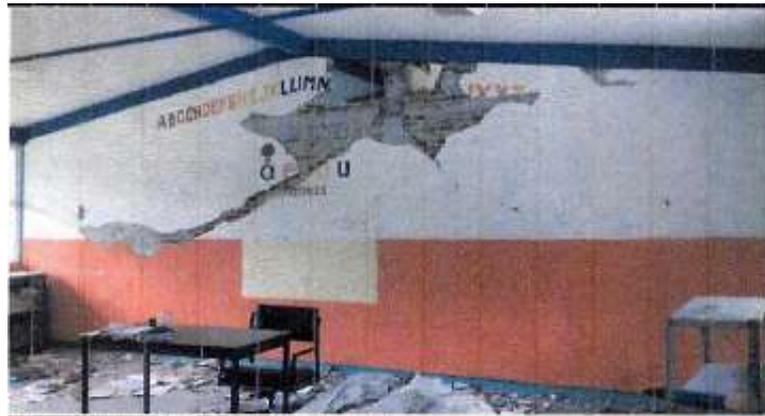
- Aplastamiento del muro por la interacción con la estructura principal (fig. 4.16):

Figura 4.16– Daño en muros por aplastamiento por la interacción con la estructura principal

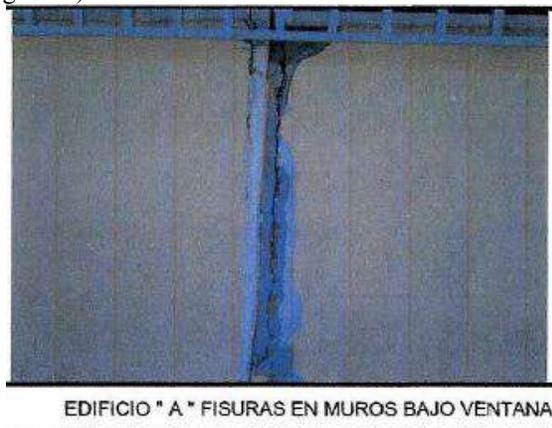
- Muros bajo ventana (fig. 4.17):

EDIFICIO " A " FISURAS EN MUROS BAJO VENTANA

Figura 4.17– Daño en muros bajo ventana

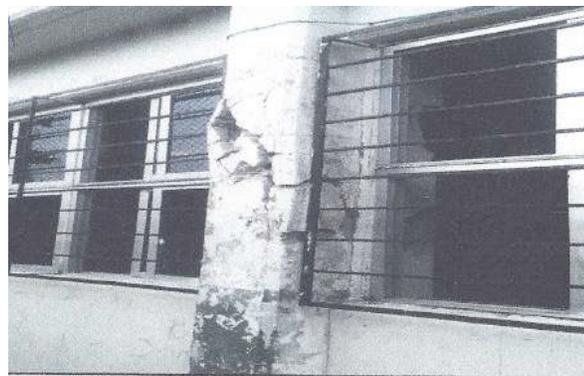
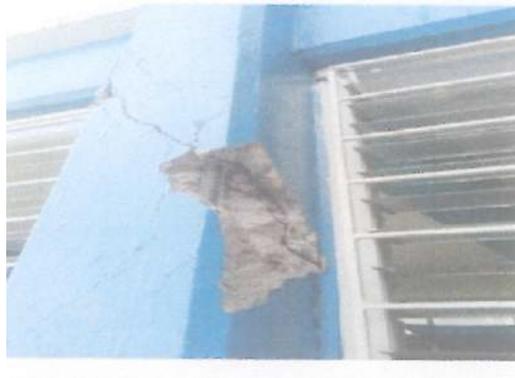
DAÑO EN COLUMNAS DE AULAS PARTE TRASERA DE EDIFICIO "C" TIPO U-2C

FRACTURAS EN COLUMNAS

Figura 4.35-. Efecto de columna corta

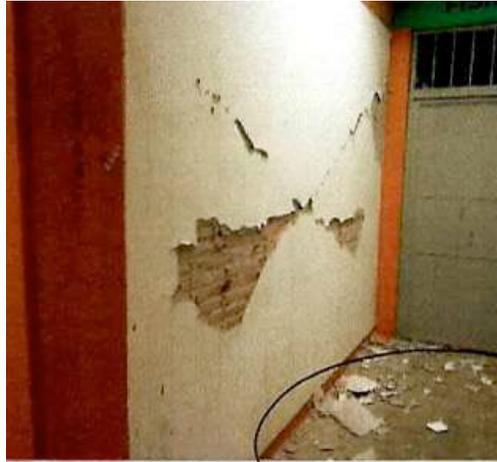
DESPLOME DE MUROS Y AGRIETAMIENTOS
Figura 4.36-. Falla por tensión diagonal (cortante) en muros

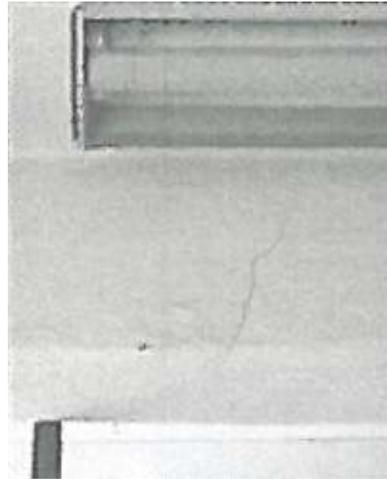
Figura 4.37-. Agrietamiento por tensión diagonal (cortante) en vigas

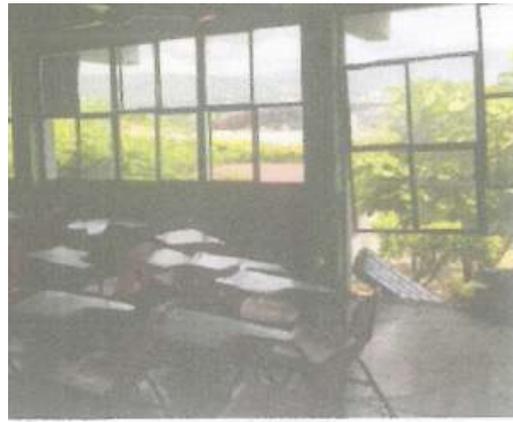
muro colapsado Edificio L
Figura 4.38-. Fallas fuera de plano de muros de relleno y divisorios

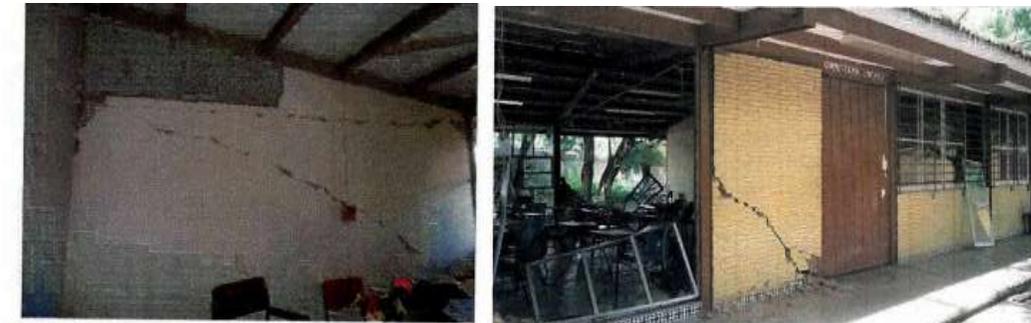
Los tipos de falla más recurrentes en los prototipos de acero se muestran en las figs. 4.64 y 4.65. Un gran porcentaje de daño se concentró en los muros no estructurales (agrietamiento inclinado, aplastamiento de la mampostería). Para el caso del poco daño reportado sobre los elementos estructurales, el tipo de falla más recurrente consistió en falla por pandeo local de placas, asociado a cortante.

Figura 4.64–. Daños en muros

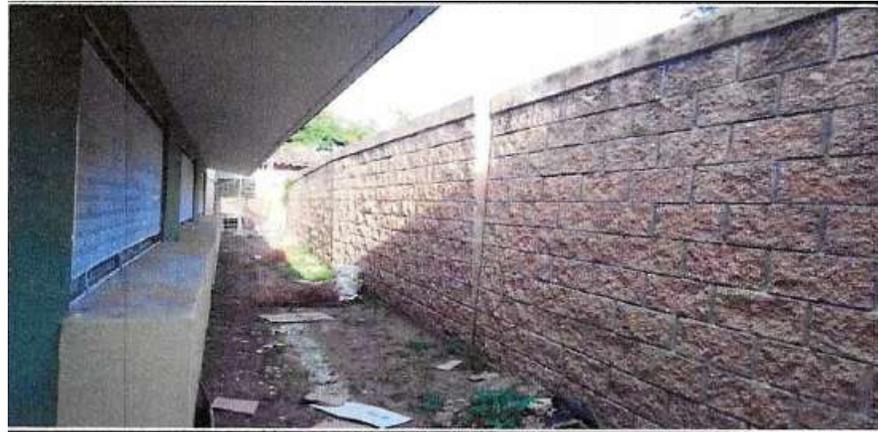
Figura 4.68– Falla de bardas perimetrales con desplome (inclinación)

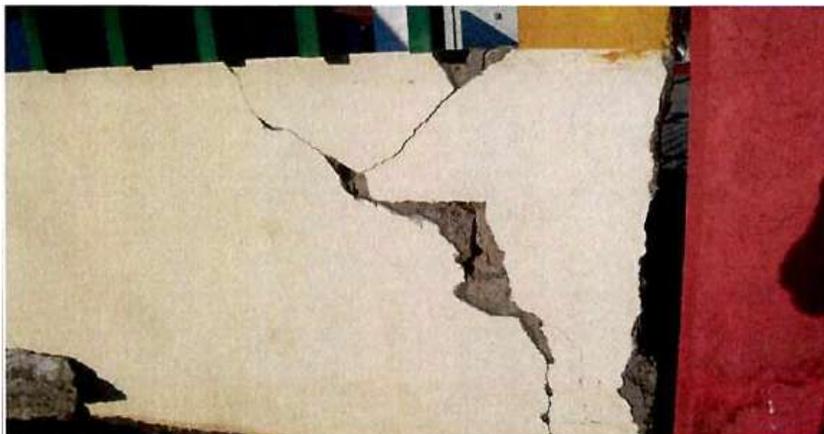
Figura 4.70– Agrietamiento en el plano de bardas perimetrales

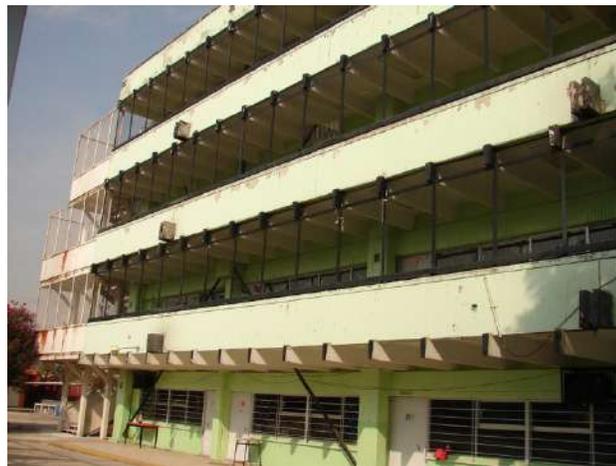
En el primer informe preliminar se incluyó la visita realizada en este plantel que está integrado por dos edificios de un nivel y uno de cuatro niveles (fig 5.2). De acuerdo con la información recabada la construcción data 1972. No presentó daños como consecuencia de los sismos del 19 y 20 de septiembre de 1985. Sin embargo, debido a que las escuelas son consideradas dentro del Grupo A, de acuerdo con el Reglamento de Construcciones para el Distrito Federal, éstas tenían que ser revisadas y, en su caso, rehabilitadas para cumplir con las Normas de Emergencia publicadas después de los eventos sísmicos de 1985. Por tal razón, la estructura fue rehabilitada en 1986 colocando cables postensados en las fachadas del edificio.

Las conclusiones y recomendaciones fueron que en los edificios del plantel no presentan daños por efecto del sismo del 19 de septiembre de 2107. Tanto el desnivel como el desplomo que del edificio de cuatro niveles ha sido por efecto de hundimientos propios del terreno en donde se encuentra desplantado. De acuerdo con el estudio presentado por una empresa el desplomo que presenta la estructura es de 1.5%, mayor al 1% que marca el reglamento de construcciones y por lo tanto se indica que se deberá realizar una nivelación del edificio.

Figura 5.2 Vista frontal del edificio de cuatro niveles

Debido a que la solución empleada en la rehabilitación del edificio, cables postensados, cumplió con su objetivo, es recomendable que se reintegren estos elementos en su totalidad, ya que implicaría trabajos menos invasivos en el proceso de colocación de los nuevos elementos.

Por último, se deberá contar con un programa de mantenimiento preventivo a largo plazo para evitar problemas por la falta de éste. Dentro de este programa es necesario planear la forma de evitar que las palomas se posen en el edificio y sigan causando los problemas de corrosión observados.

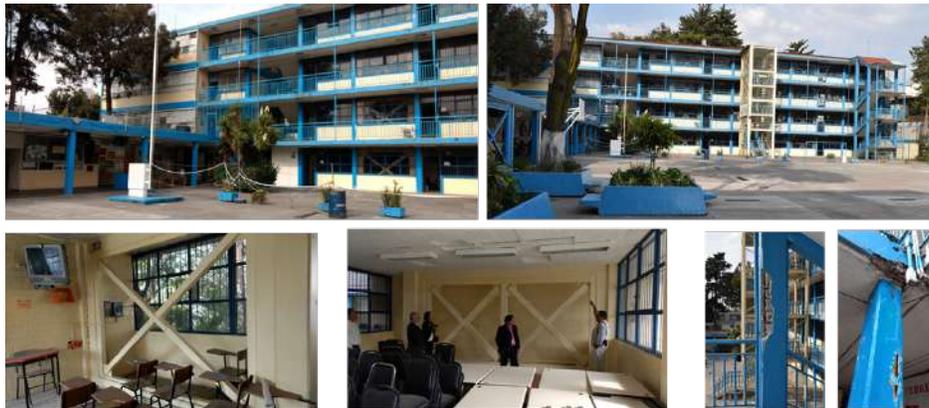
En el edificio de cuatro niveles tipo U4C se observaron diagonales de contraventeo lo que sugiere que el edificio fue rehabilitado después de los sismos de septiembre de 1985, pero no se sabe si por problemas en eventos anteriores o por requisitos reglamentarios. Existe una escalera metálica que también se supone fue parte de la rehabilitación de la escuela (fig 5.3).

En la escalera del edificio de cuatro niveles se observó desconchamiento de concreto en una columna entre el primer y segundo nivel, que no se puede atribuir a los movimientos de los sismos de septiembre de 2017. Se aprecia el acero con corrosión avanzada y esto es lo que posiblemente provocó la caída del recubrimiento. En algunos otros lugares también se observaron problemas por la falta de mantenimiento provocando caída de recubrimiento de concreto y oxidación de éste.

Figura 5.3 Vistas de los edificios de uno y cuatro niveles

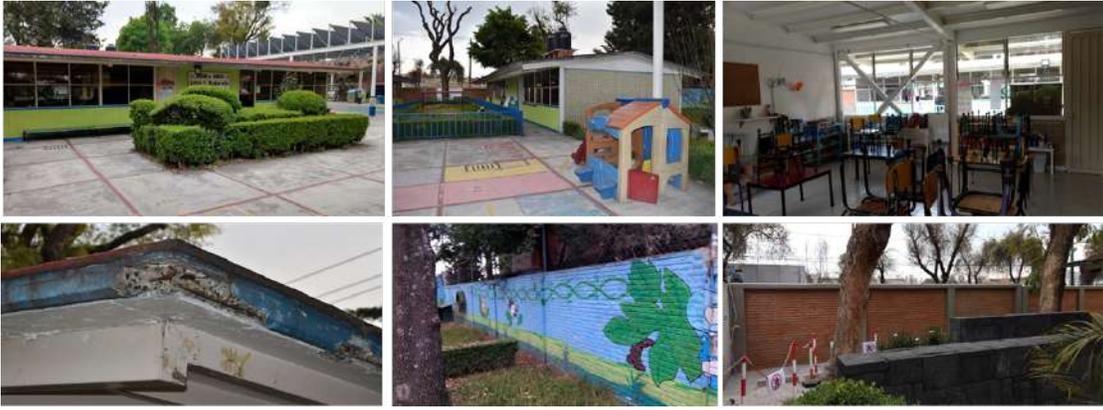
El plantel lo conforman dos edificios de aulas de un nivel, su estructura es metálica con losa de concreto aparentemente del tipo A70 (fig 5.5). Además, cuenta con dos estructuras anexas de estructura metálica. No se observaron daños en los edificios. Tiene diagonales de contraventeo pero no se sabe si fue por daño o requisitos reglamentarios que se colocaron. Habían sido reconstruida parte de su barda para remplazar la sección dañada durante el sismo del 19 de septiembre de 2017. Se detectaron algunos problemas por falta de mantenimiento (fig 5.5) pero nada que ponga en riesgo la seguridad de la escuela.

Figura 5.5 Vista de uno de los edificios

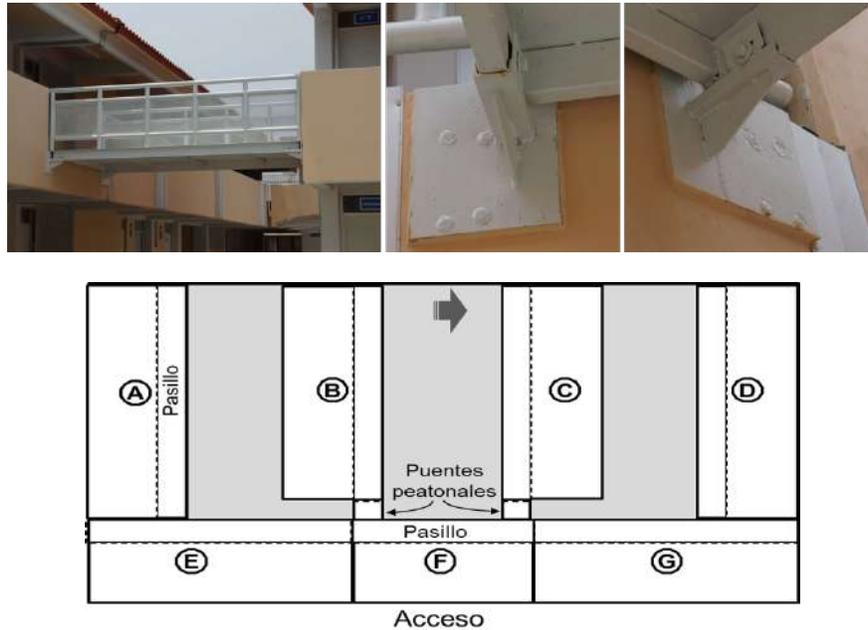
En su lugar se reconstruyeron siete edificios del tipo U2C según el catálogo INIFED. Es decir que los edificios tienen una estructura de dos niveles con columnas, muros, vigas y losas monolíticas de concreto reforzado, así como varios muros de mampostería (fig 5.7). Un detalle a resaltar es que la planta alta del edificio F está comunicada a los edificios B y C con sendos puentes peatonales (fig 5.8).

Figura 5.8 Detalles del puente y tubos entre los edificios

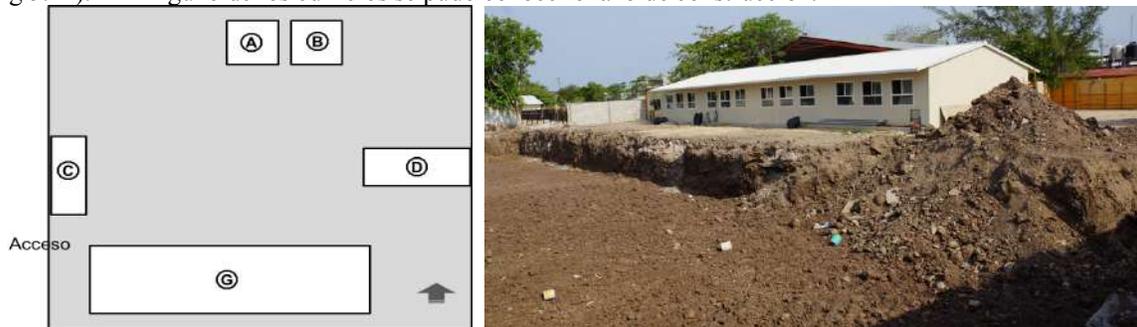
Conforme a lo observado en la inspección realizada, la escuela cuenta con dos edificios de un aula de un nivel tipo Regional y dos Atípicas de un nivel con dos aulas; además, según informó el director del plantel existía un edificio con estructura de concreto de dos niveles tipo U2C que había sido demolido (fig 5.9). El edificio demolido al parecer había sido construido con base en diseño 1970. Se nos explicó que varias de sus columnas y muros se habían dañado, pero queda la duda de la magnitud del daño. También se observó que habían sido instaladas aulas provisionales (fig 5.9).

Figura 5.9 Esquema de la ubicación de los edificios del plantel y zona donde fue demolido el edificio G

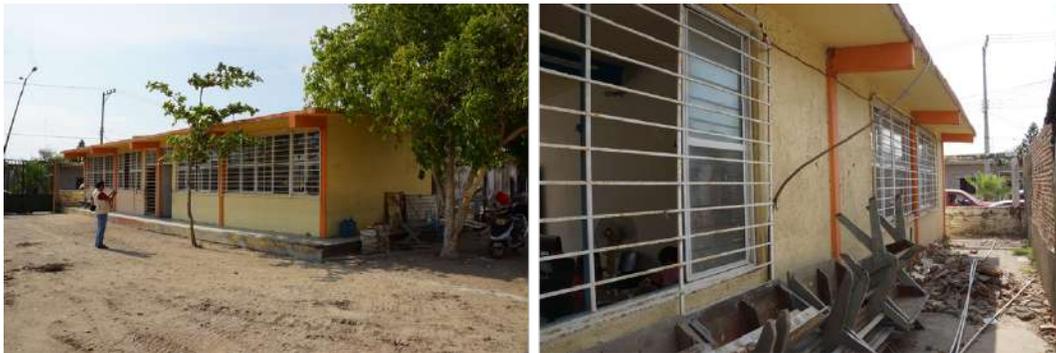
En edificios C y D con estructura Atípica de mampostería confinada evidencia daños. En el edificio C en una de las fachadas laterales los daños fueron graves, ya que en los castillos habían grietas mayores de 2 mm. Aparentemente fue provocado por interactuar con una de las columnas que soportan la techumbre de la cancha deportiva (fig 5.10) y con el edificio B de la escuela secundaria "General José Gregorio Meléndez". En el edificio D se midieron anchos de grietas en la mampostería entre 1 y 5 mm, lo que equivale a daño intermedio (fig 5.11). Los dos edificios tipo Regional eran con diseño 1986, y en ellos no se observaron daños (fig 5.12). En ninguno de los edificios se pudo conocer el año de construcción.

Figura 5.11 Edificio D de estructura Atípica con daño en muros de mampostería confinada

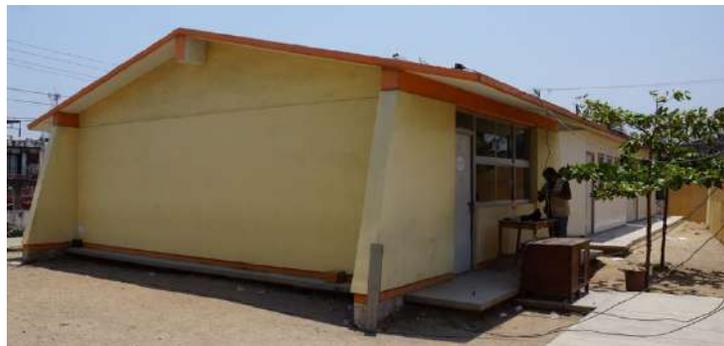
Figura 5.12 Edificio B tipo Regional sin daño

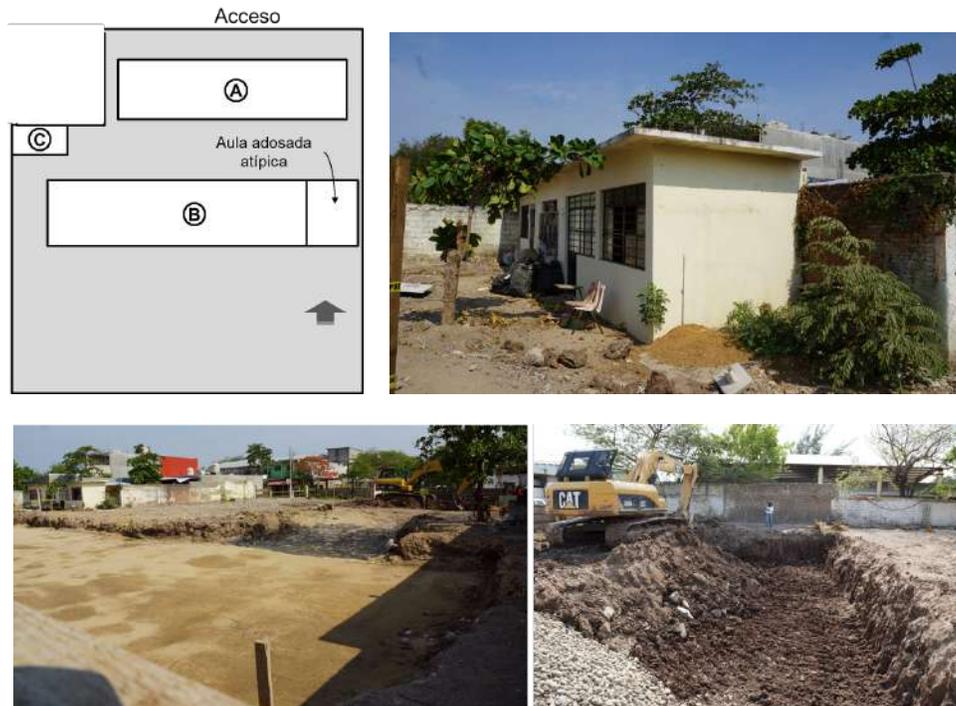
En este plantel que tenían tres edificios, se habían demolido el A tipo U2C de 10 crujías y B que aparentemente era tipo U1C pero atípica de 11 crujías, y se conservó el edificio C atípico de un nivel como bodega, en el que aparentemente solo tenía daño ligero (figs 5.13 a 5.15). En el predio del plantel habían sido instaladas aulas provisionales.

Figura 5.13 Esquema de la ubicación de los tres edificios y el edificio C atípico

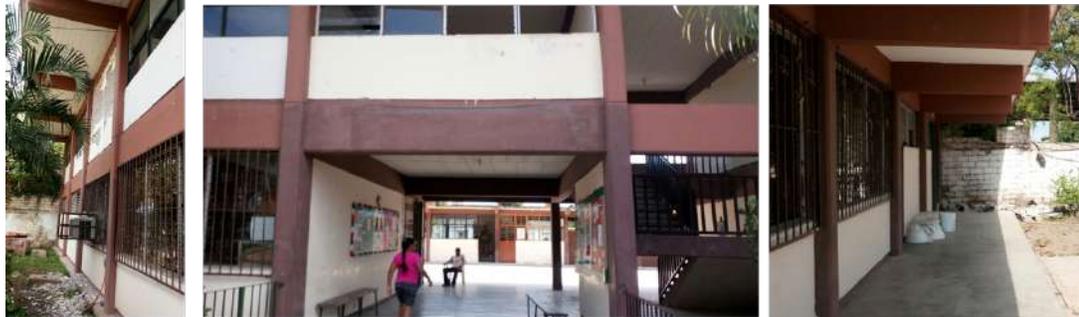
Personal del plantel nos proporcionó algunas fotos de los dos edificios demolidos. En las figs 5.14 y 5.15 se muestran algunas de ellas. Se aprecia que en el edificio B daños graves en particular donde se adicionó un aula atípica en la fachada Este, la que aparentemente chocó con el edificio C de la escuela primaria "José Vasconcelos". En el edificio A los daños graves parece se presentaron en la planta alta por efectos de columna corta.

Figura 5.14 Vista del edificio A y algunos de sus daños

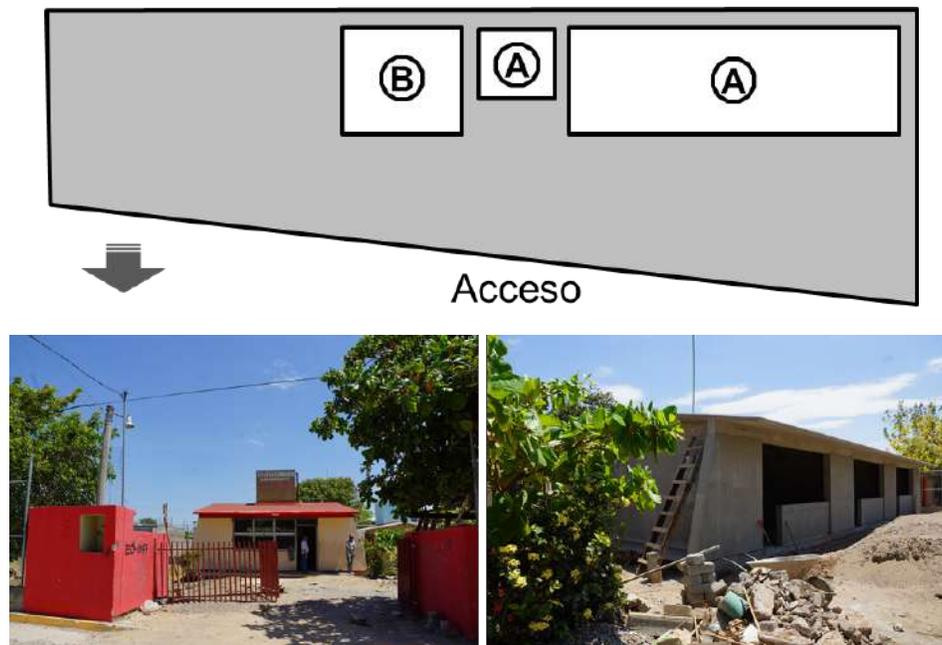
El plantel consta de tres edificios, uno de estructura Atípica destinada a baños, uno tipo Regional de un aula, y un más tipo Regional de tres aulas recién construido, solo restaba por colocar las ventanas, puertas e instalaciones. En donde estaba este último edificio, previamente había otro similar que debió demolerse por los daños que presentó, pero no se pudo averiguar por qué debió demolerse.

Figura 5.16 Vista de los edificios de la telesecundaria

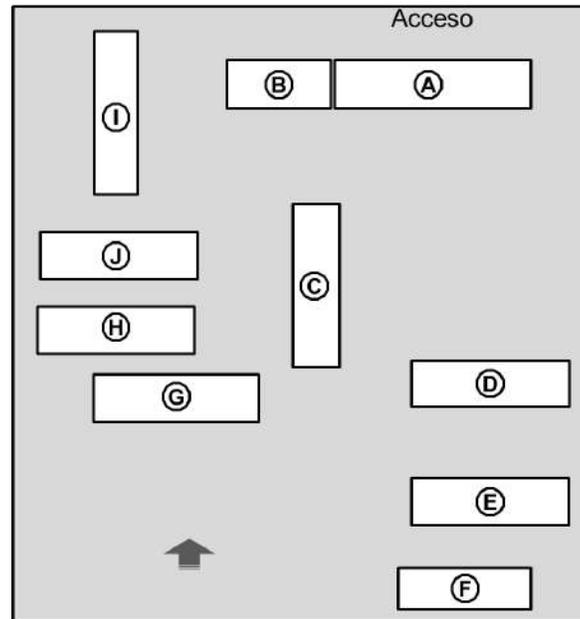
El plantel constaba originalmente de nueve edificios (fig 5.17): cuatro de un nivel del tipo U1 de marcos metálicos prefabricados con muros de mampostería confinada y con losa de concreto, correspondiente al diseño 1970, uno atípico de concreto reforzado había sido demolido (edificio B), dos con igual tipo de estructura pero de dos niveles (U2, diseño 1970), uno de ellos también fue demolido (edificio E), uno con estructura metálica tipo T80 y por último uno de un nivel con cinco aulas tipo Regional Atípica, ya que al parecer fue construida con base en el diseño de uno y tres aulas más un aula entre los dos (fig 5.18).

Figura 5.17 Esquema del plantel con la ubicación de los edificios

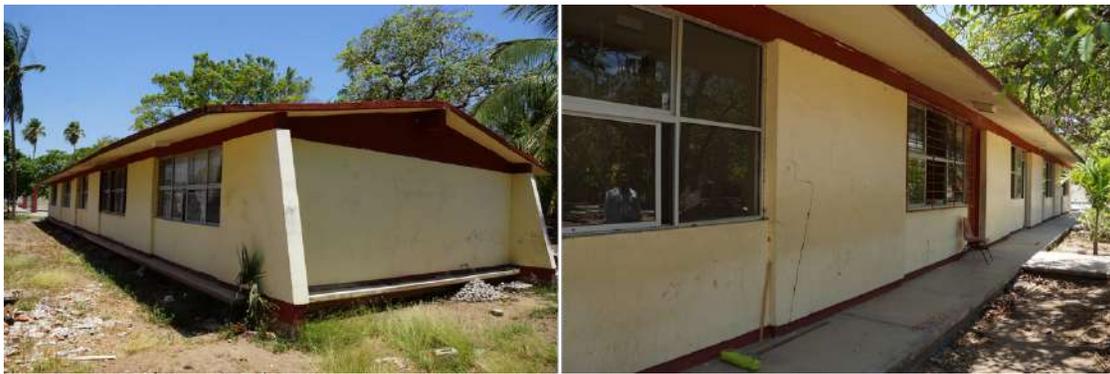
Figura 5.18 Edificio F tipo Regional Atípica de cinco aulas y foto del aula adicional construida en medio de dos Regionales de una y tres aulas

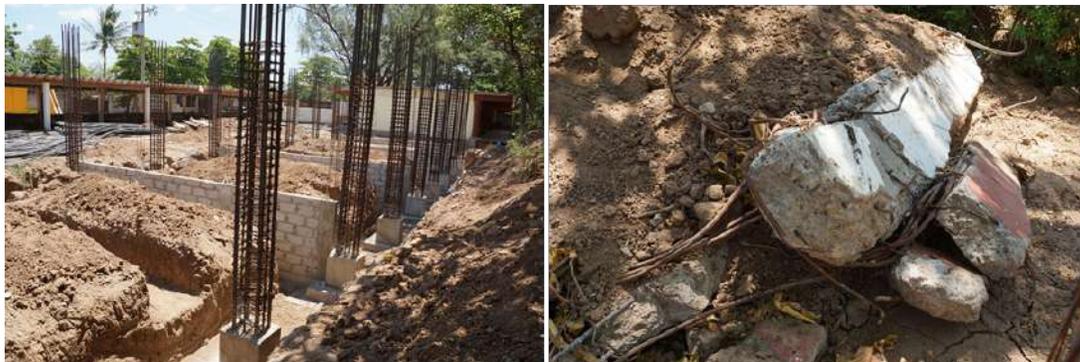
Durante la visita se observó que estaba en proceso de reconstrucción los edificios B y E (fig 5.19) con estructura de concreto reforzado de los tipos U1C y U2C, respectivamente. Se apreció que estaban construyendo las columnas de planta baja. En la cimentación llama la atención que no se aplica ninguna impermeabilización en los muros o muretes de la cimentación para evitar que el agua se transmita por capilaridad a los muros de planta baja. Los restos de concreto reforzado pertenecientes de la estructura Atípica del edificio B demolido, se observaron agregados de dimensiones superiores a 2 cm (fig 5.19). Las estructuras que fueron demolidas queda las dudas en cuántos elementos estructurales se presentó daño grave, y si era necesaria su demolición en términos de costo y tiempo con respecto a una rehabilitación.

Figura 5.19 Reconstrucción del edificio B y restos de uno de elementos dañados

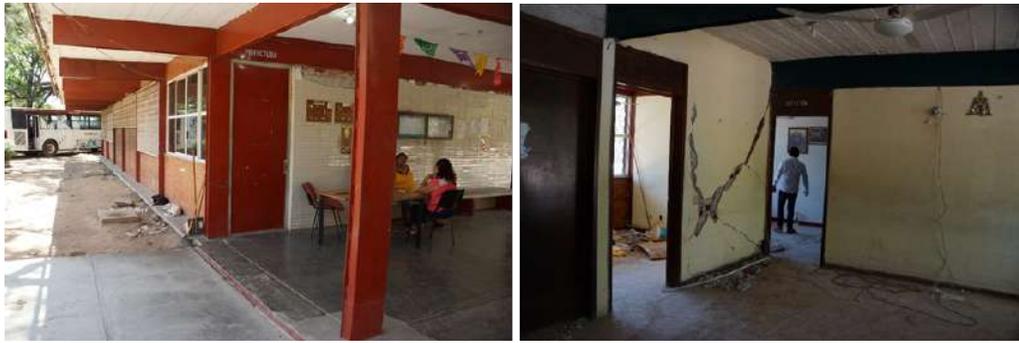
Este problema de incompatibilidad entre las deformaciones de la estructura metálica y los muros de mampostería también se presentó en los edificios A, C, H y G de un nivel (figs 5.21 y 5.22). Se sugiere realizar una revisión estructural con base en las actuales normas de diseño para determinar qué reforzamiento debería realizarse a estos edificios.

Figura 5.21 Daños en el edificio A

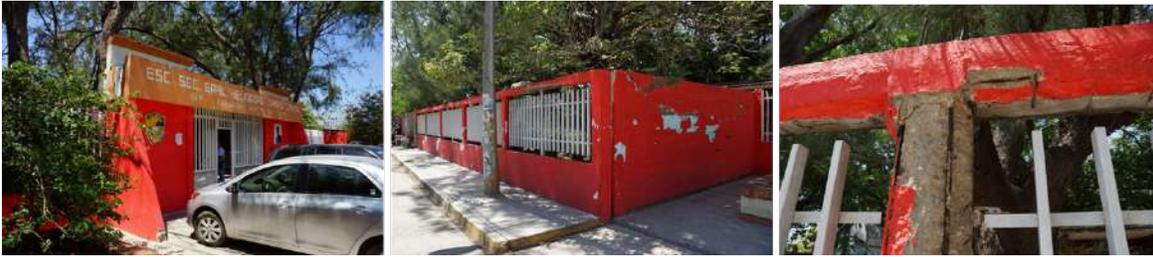
La barda del plantel evidencia graves daños por falta de mantenimiento y por los efectos de los sismos (fig 5.23).

Figura 5.23 Daño grave en barda perimetral del plantel

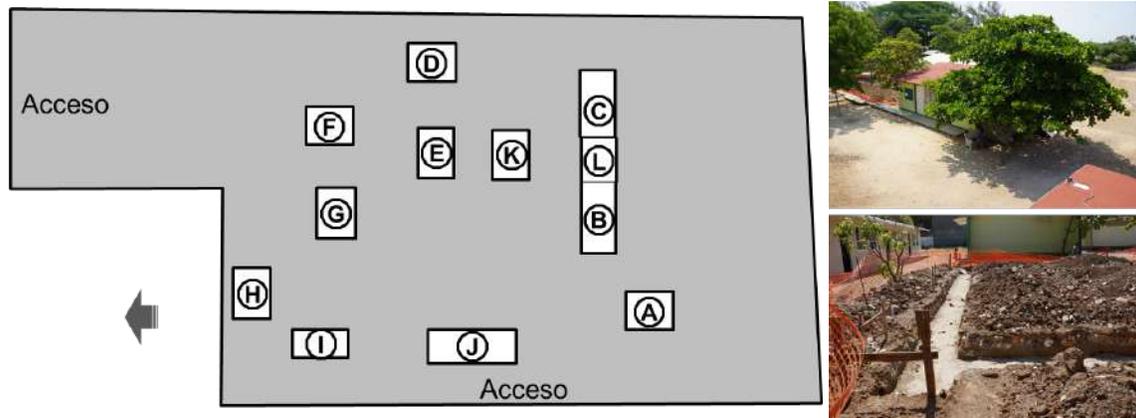
Este plantel contaba con doce edificios de un nivel (fig 5.24), de la visita se observaron tres de un aula del tipo Regional (edificios A, D y F), una del tipo HM correspondiente al diseño 1966 destinada a baños (edificio L) y una de Atípica (edificio I). Habían sido demolidos los edificios B, C, E, G, H, J y K del tipo HM con diseño 1966 y el edificio C con estructuración Atípica. Provisionalmente se había colocado tres cuerpos de aulas y estaba en proceso de reconstrucción dos edificios tipo Regional. En el predio del plantel habían sido instaladas aulas provisionales.

Figura 5.24 Esquema del plantel con la ubicación de los edificios y vista de las zonas excavadas

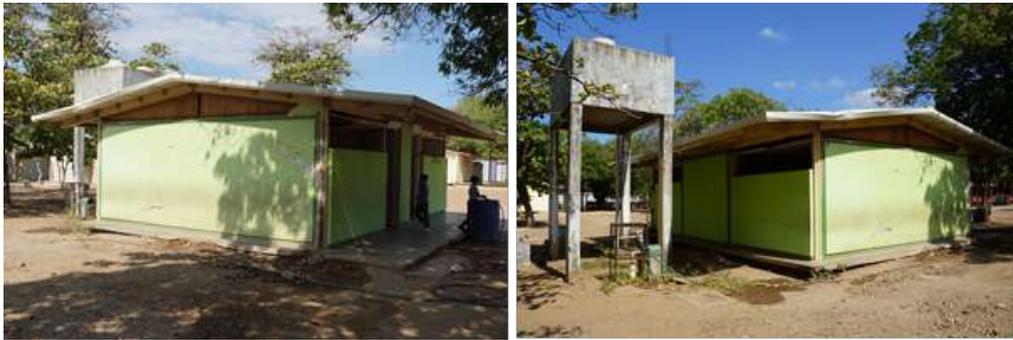
El edificio C, destinado a baños, su estructura metálica presentaba problemas de oxidación por falta de mantenimiento y daños por pandeo local. Todos sus muros tenían daños, y desprendimiento y caída de plafones (fig 5.25).

Figura 5.25 Daños en el edificio B

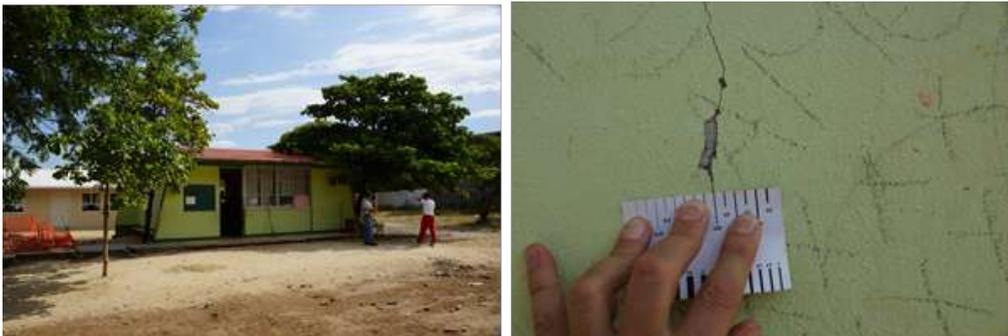
En los tres edificios tipo Regional se observaron grietas en todos sus muros de mampostería confinada. Las anchuras de las grietas fueron menores de 0.5 mm, es decir se presentó daño ligero. El personal de la escuela informó que los edificios D y F habían sido construidos hacia aproximadamente 3 y 15 años, respectivamente (figs 5.26 y 5.27).

Figura 5.27 Daños en el edificio G

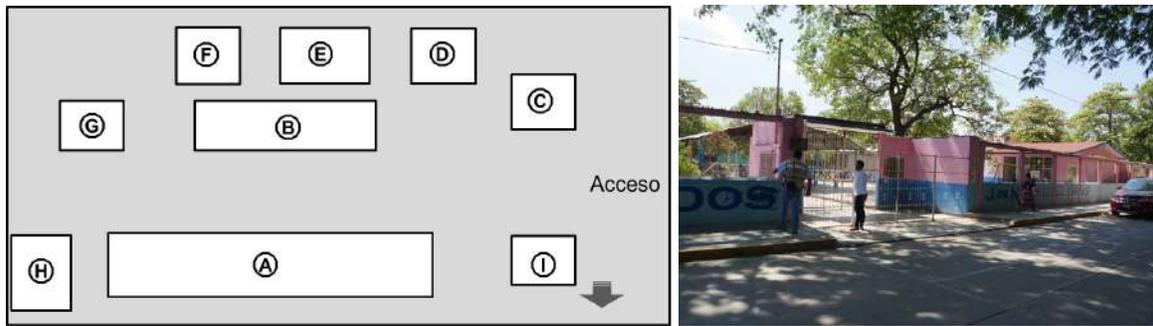
La escuela fue construida en septiembre 1980, según se menciona en una placa que se encuentra a la entrada de la escuela. Cuenta con nueve edificios de un nivel (fig 5.28): cinco son tipo Regional con contrafuertes diseño 1986, identificados como edificios C, D y F de un aula, edificio E de dos aulas y edificio B de tres aulas, edificios G y H de mampostería Atípica, edificio I de estructura ligera y edificio A de cuatro aulas A70 de marcos metálicos prefabricados con muros de mampostería confinada y con losa de concreto, correspondiente al diseño 1970.

Figura 5.28 Esquema de la distribución de edificios y vista exterior del plantel

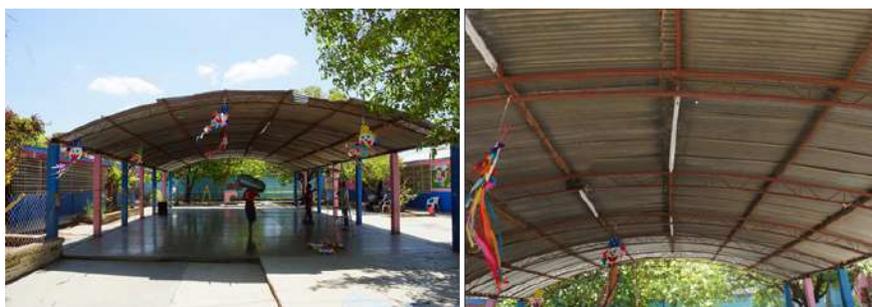
En la fig 5.31 se muestra la cubierta de la plaza cívica con evidencia de oxidación en sus armaduras.

Figura 5.31 Cubierta de la plaza cívica y detalle de las armaduras oxidadas

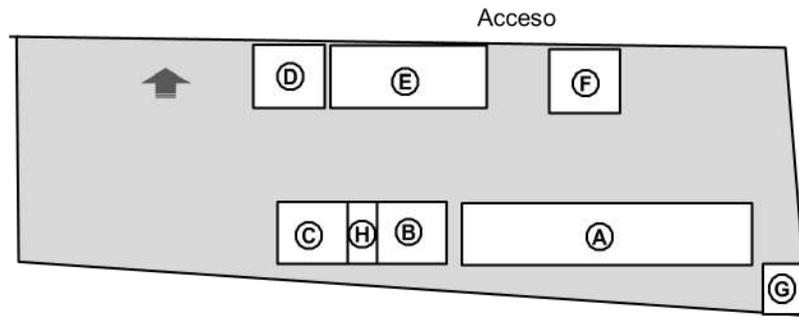
Es una escuela primaria bilingüe está integrada por seis edificios y dos cuerpos anexos (fig 5.32): el edificio A de cinco aulas con una estructura Atípica de muros de mampostería confinada y techo de losa de concreto, edificios B y C de un aula tipo Regional con contrafuertes están unidos entre ambos por el cuerpo G para constituir un aula adicional (fig 5.33).

Figura 5.32 Esquema de la distribución de los edificios del plantel

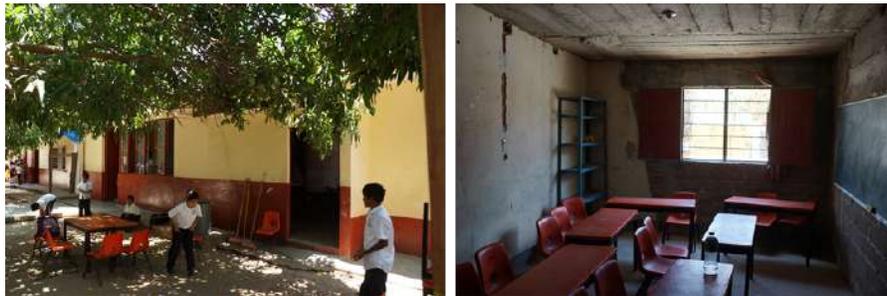
Figura 5.33 Vista de edificio C, H y B

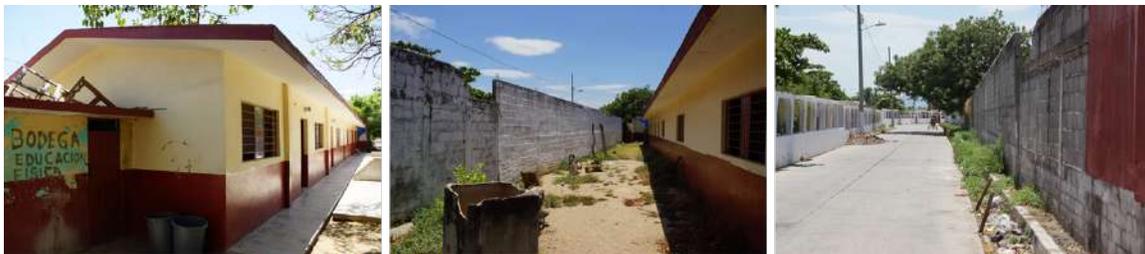
Buena parte del resto de la barda perimetral está desplomada. Fue posible apreciar sus movimientos de vibración lateral con el paso de vehículos lo que evidencia riesgo a voltearse. En el resto de los edificios solo se detectaron daños menores o previos a los sismos de septiembre de 2017 (fig 5.35).

Figura 5.35 Edificio A y desplomo de barda perimetral del predio

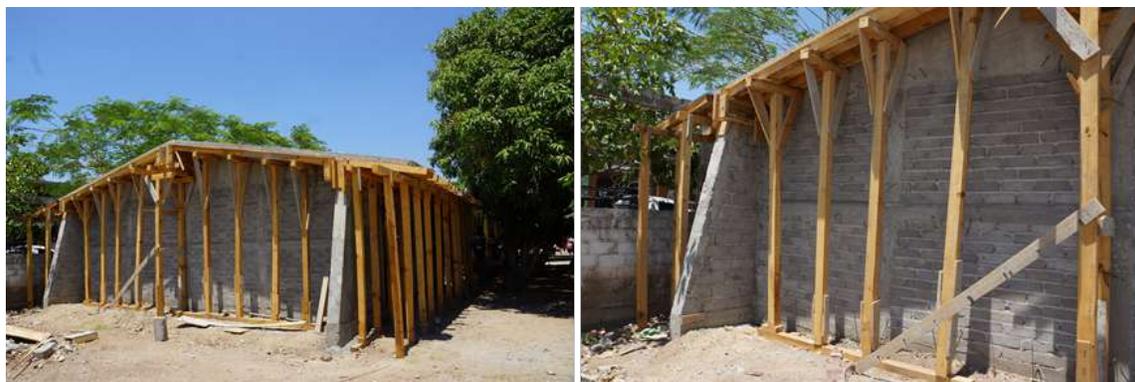
Al momento de la visita, se encontraba en construcción el edificio D (fig 5.36). Se nos informó que los edificios D original Atípica y E estaban unidos. Al parecer por la interacción entre ambos provocaron daños al edificio D de tal magnitud que se decidió demolerlo. Cabe mencionar que no se tienen evidencia que el daño fuera de tal magnitud que fuera necesaria su demolición.

Figura 5.36 Reconstrucción del edificio D

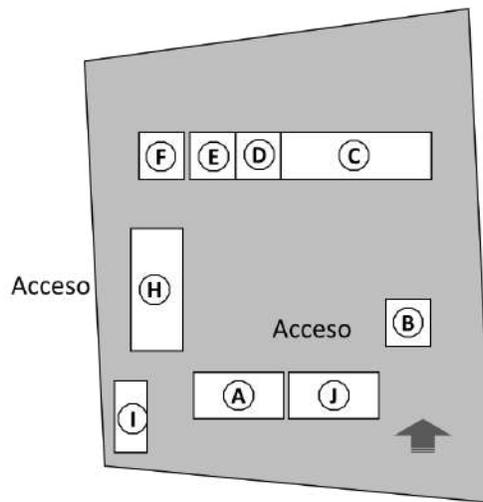
El plantel cuenta con un edificio tipo Regional con daños ligeros (grietas menores de 0.2 mm en los contrafuertes). Dos edificios regionales, una de tres aulas sin contrafuerte con daños en sus muros de mampostería (grietas entre 1 y 5 mm) y otra de un aula con contrafuerte sin daño, pero estos dos edificios fueron acoplados con la construcción de un aula entre el espacio que las separaba, sus muros tienen grietas en la parte adosada. En este caso este acoplamiento con la regional con contrafuerte al parecer evitó que tuviese el daño grave que se presentó en las tres regionales que ya habían sido demolidas. La regional con cuatro aulas sin contrafuerte y un tinaco tuvo daño intermedio aparentemente, pero queda claro si es una regional convencional. Este edificio estaba siendo reparado. Además, habían reconstruido dos edificios tipo Regional, y al parecer estaba por iniciar la construcción de otro edificio.

Figura 5.37 Esquema de la distribución de los edificios del plantel

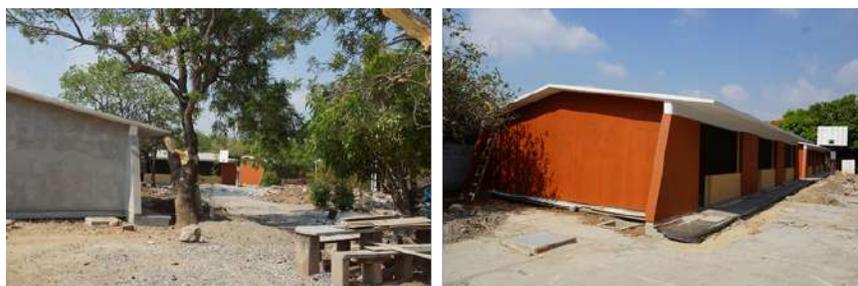
Figura 5.39 Reconstrucción de los tres edificios tipo Regional

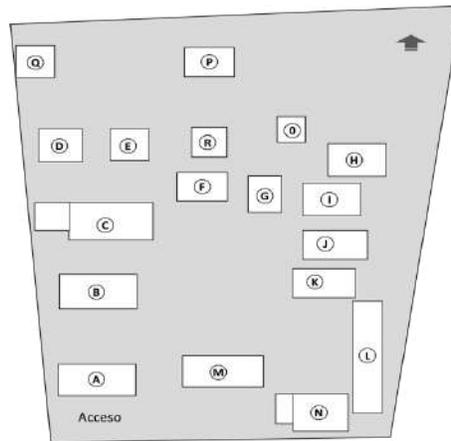
La escuela está compuesta de 17 edificios y una estructura de instalaciones (O). En la visita se observaron que los edificios A, B, M, J son tipo A70, los edificios C y G son tipo T71, los edificios F y K son UIC, los edificios D, E, R, I, H y P son tipo Regional de una a tres aulas, los edificios N y L con estructura Atípica y el edificio Q con estructura de mampostería confinada atípica de dos niveles perteneciente a la Supervisión de Escuelas Secundarias del estado de Oaxaca.

Figura 5.40 Esquema del plantel con la ubicación de los edificios y vista de las zonas excavadas

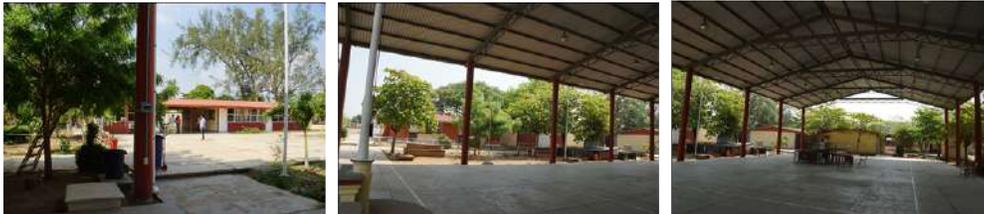
Figura 5.41 Vistas de los edificios alrededor de la plaza cívica

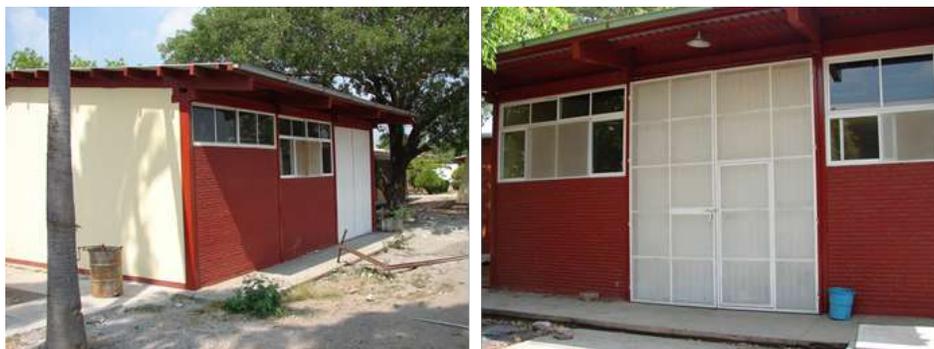
Figura 5.42 Vistas del edificio G

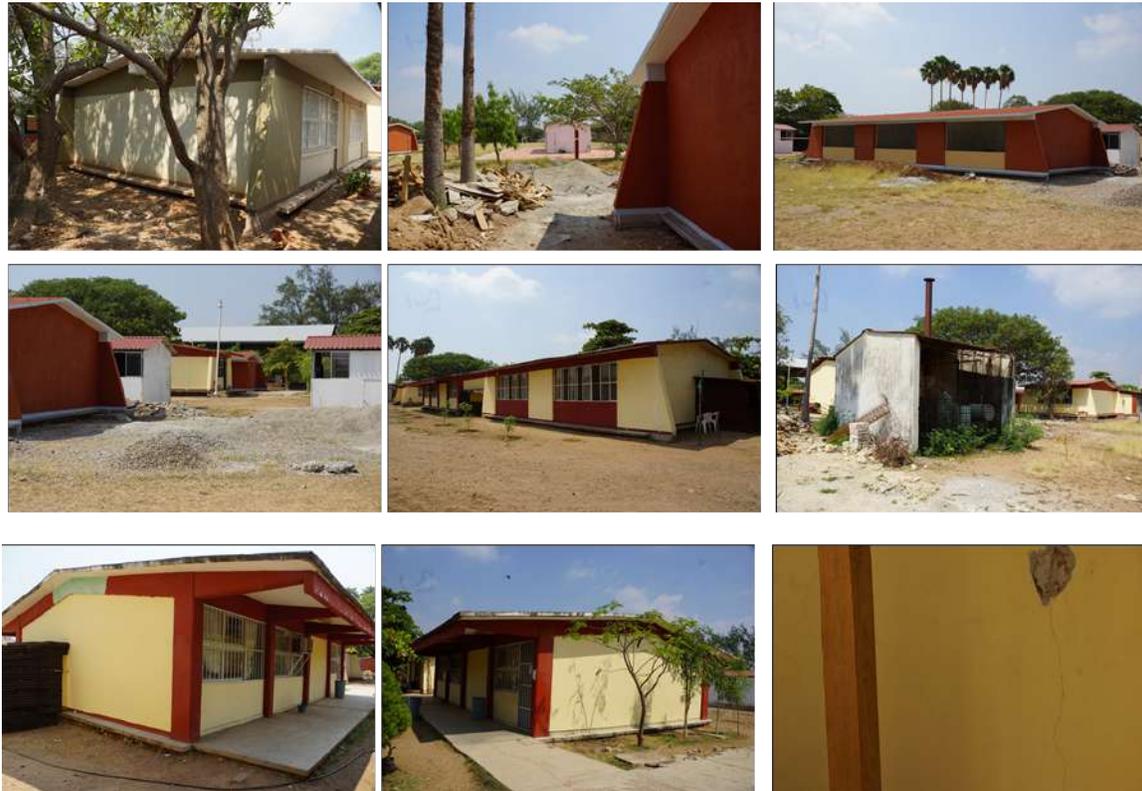
Figura 5.45 Vista de edificios con daños ligeros o los del tipo Regional recién reconstruidas

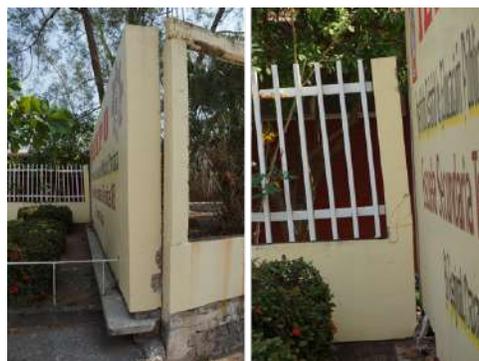
Figura 5.47 Daños en la barda del plantel

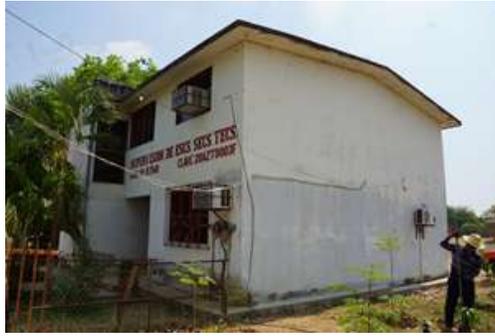
Figura 5.48 Edificio Q perteneciente a la Supervisión de Escuelas Secundarias con daños menores

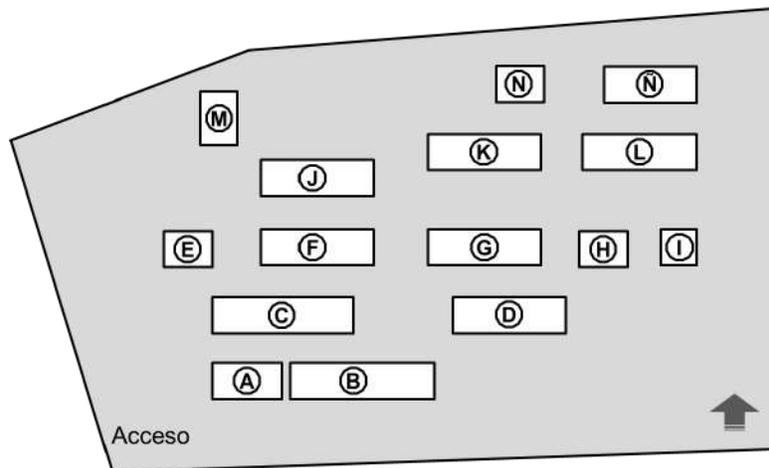
Se trata del Colegio de Bachilleres del Estado de Oaxaca (COBAO) y en este plantel hay edificios de diferentes años. Según una placa del año 1997 que conmemora el 15 aniversario del COBAO sugiere que fue inaugurado en 1982. Los tipos de edificios son cinco A70 (marcos de estructura metálica prefabricada rellenos de muros de mampostería y techo con losa de concreto (diseño 1970), ocho de tipo A84C (diseño 1970) y dos de tipo U1C (diseño 1990).

Figura 5.49 Esquema de la distribución de los edificios del plantel

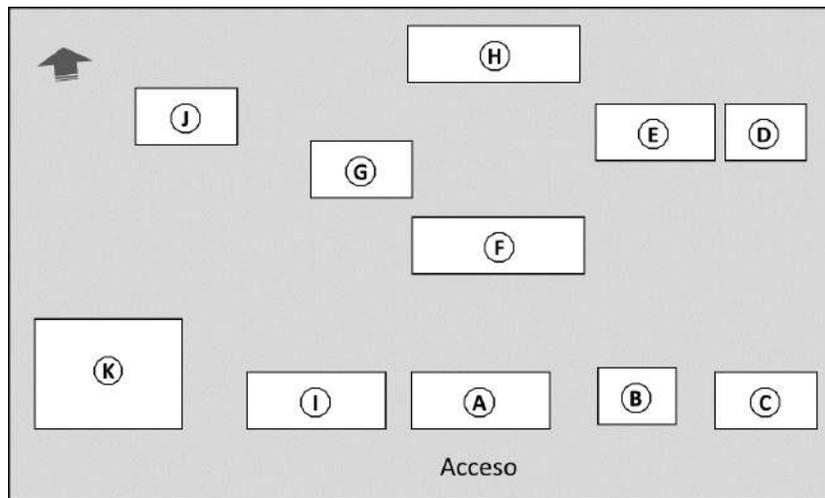
La escuela la componen once edificios (figs 5.55 a 5.60): cuatro son tipo A70 (edificios A, D, E y F), cuatro más son tipo A84 (edificios B, C, J y I), uno tipo T70 (edificio H), uno atípico (edificio D), y un gimnasio y auditorio (edificio K).

Figura 5.55 Esquema del plantel con la ubicación de los edificios

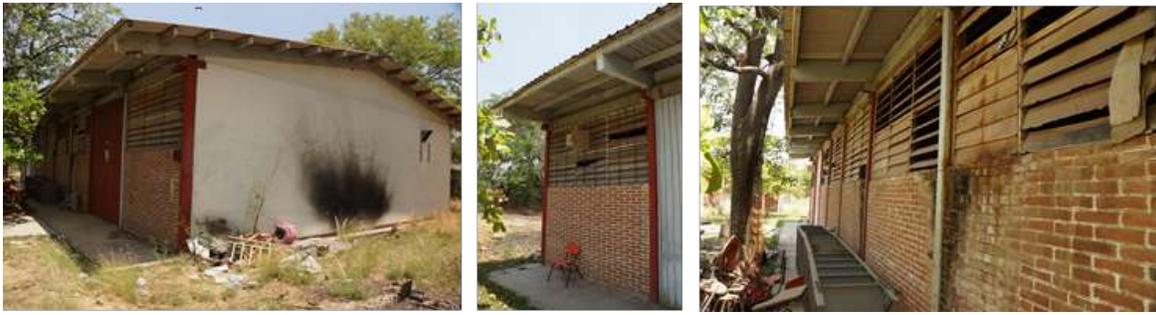
Figura 5.59 Daños en el edificio H por falta de mantenimiento previos a los sismos de 2017

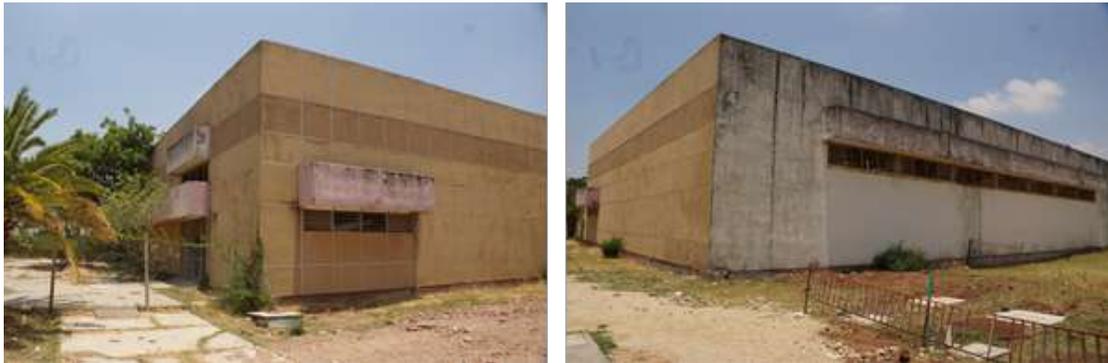
Figura 5.60 Vista del edificio H

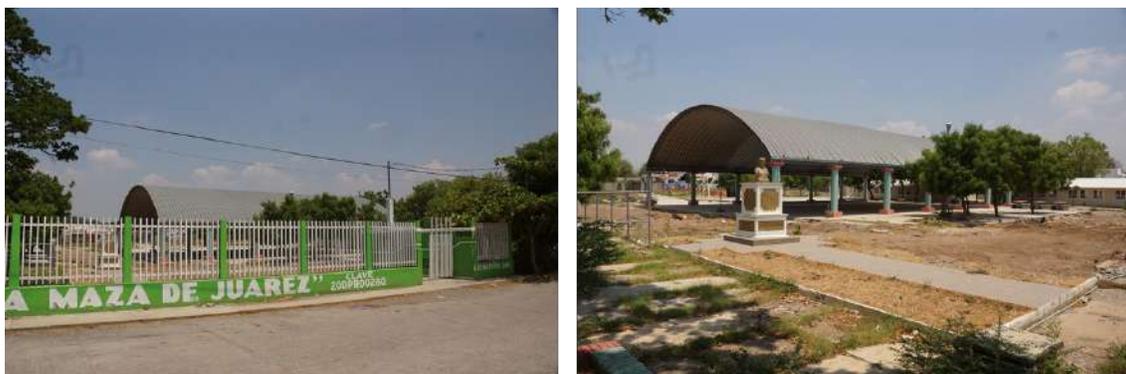
Al momento de la visita, habían sido demolidos todos los edificios (según nos informaron eran tres A70 con techo de losa de concreto una de 9 crujías y dos de 17 crujías) y solo se apreciaba la techumbre de la plaza cívica y un monumento. La escuela operaba con aulas provisionales instaladas alrededor de las áreas que ocupaban los edificios (fig 5.61).

Figura 5.61 Vista del plantel

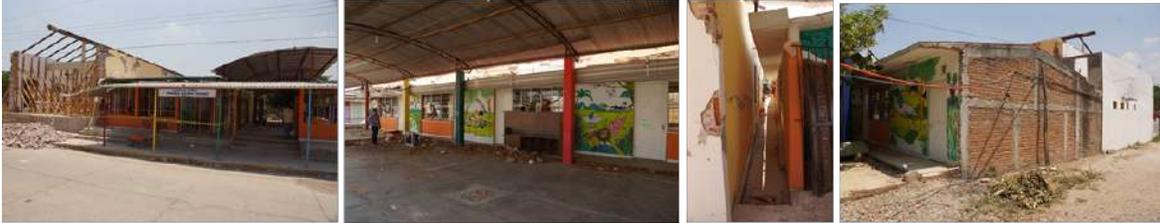
La escuela se ubica junto a la antigua casa-escuela El Centenario (1920) que sufrió severos daños (fig 5.62). Contaba con dos edificios, uno del tipo A70 (acero) que fue demolido. El otro edificio que no sufrió daños es del tipo Regional con contrafuertes de tres aulas y en el que se construyó un pequeño cuarto de mampostería adosado a los muros del contrafuerte. En los muros longitudinales hay una grieta a lo largo de la junta fría entre el castillo inclinado del contrafuerte y el muro del cuarto cuyo ancho supera los 5 mm. Esta grieta existía previo a los sismos de 2017. No obstante que no tuvo daños está desocupada por el riesgo de que se desplomen el muro colindante de la casa-escuela El Centenario.

Figura 5.62 Vistas de la escuela
