SEGUNDO INFORME TÉCNICO PRELIMINAR DEL SERVICIO DE ASESORAMIENTO PARA APOYAR LA RECUPERACIÓN DE LA INFRAESTRUCTURA ESCOLAR EN MÉXICO AFECTADA POR LOS SISMOS DE SEPTIEMBRE DE 2017

Elaborado para el
Instituto Nacional de la Infraestructura Física Educativa

Proyecto 8504

Julio 2018

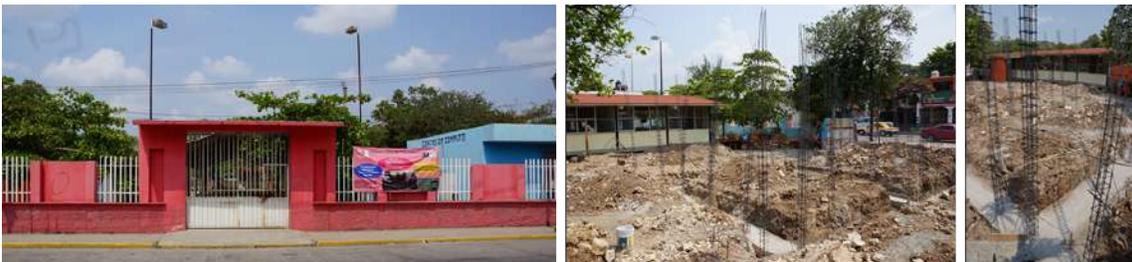
El plantel se componía por once edificios, dos de ellos se demolieron. El tipo de estructuras eran A70, HM, Regional y Atípica. Durante la visita se observó la reconstrucción de la cimentación de los dos edificios. Se apreciaron las zapatas corridas para el desplante de sus estructuras. Varios otros ya habían sido reparados casi en su totalidad por lo que ya no fue posible constatar el tipo de daño. Se observó que uno de los edificios del tipo A70, con techo de concreto, había sido reforzado con muros de concreto reforzados excéntricos a los ejes del propio edificio. El refuerzo fue previo a los sismos de septiembre de 2017. En algunos dados de concreto de la cimentación se detectaron grietas verticales (fig 5.67 a 5.70).

Figura 5.67 Vista del plantel y reconstrucción de edificios tipo Regional

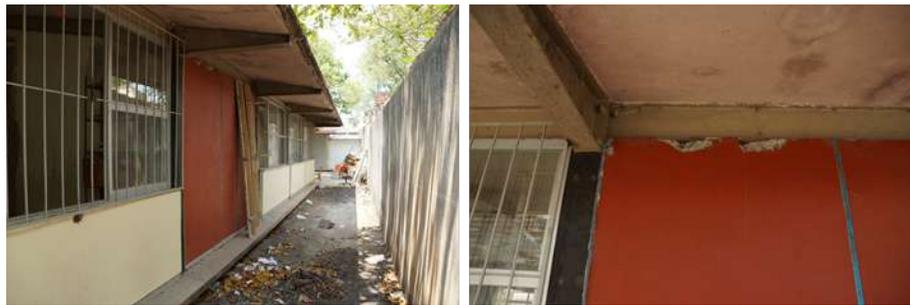
Figura 5.69 Daños en muros de relleno en un marco de un edificio con marcos metálicos

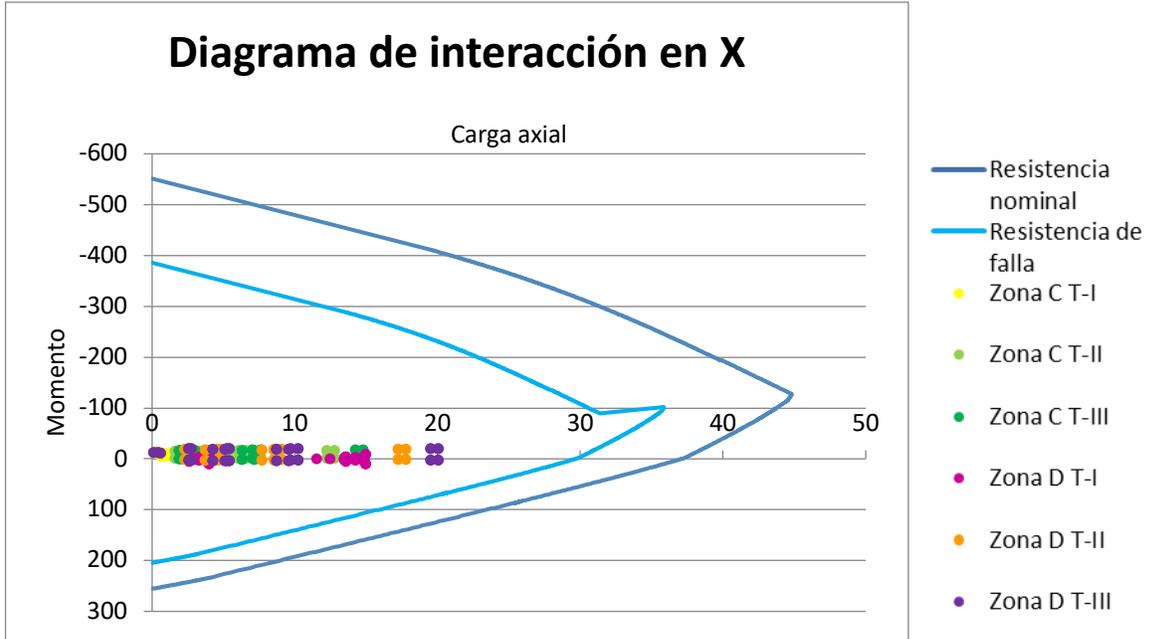
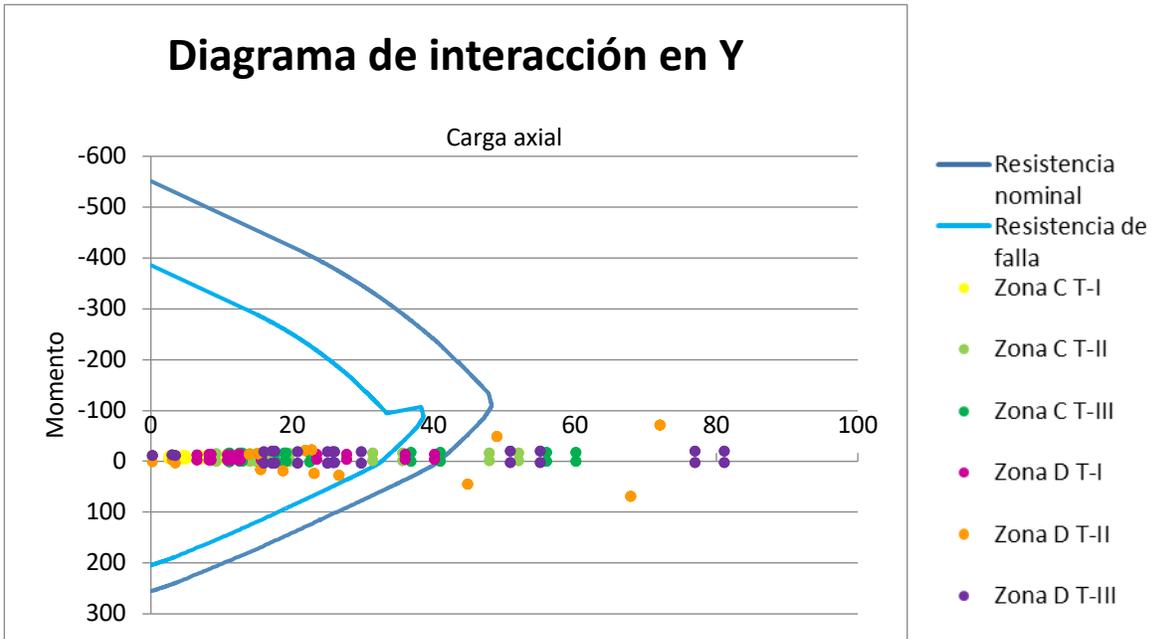
Columna C-1

El diagrama de interacción carga axial con la flexión respecto a los ejes de simetría de las columnas más demandadas de la escuela U1-C se muestra en las figs. 6.9 y 6.10. Como se puede observar, la columna fallará por flexión en la dirección “Y” para los terrenos II y III en la zona C y todos los terrenos en la zona D.

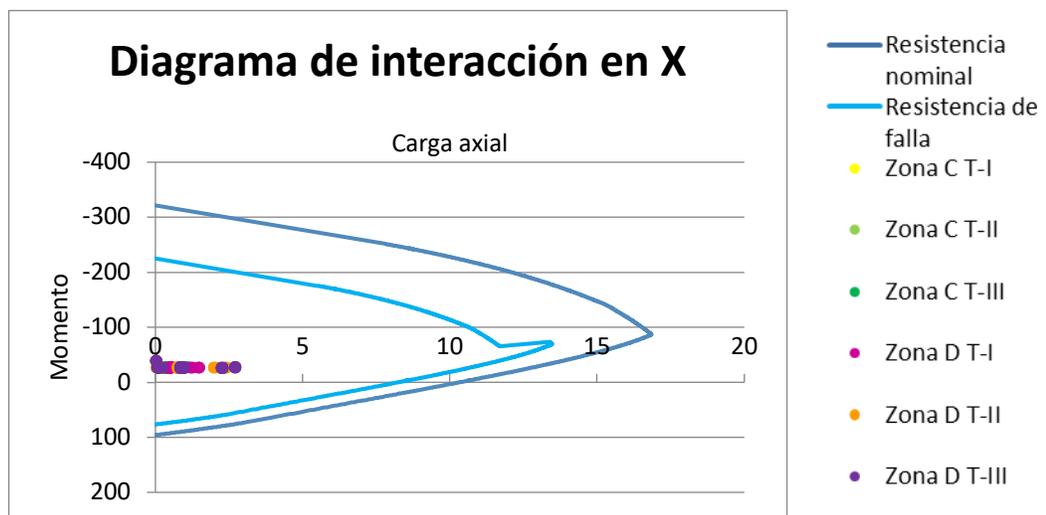
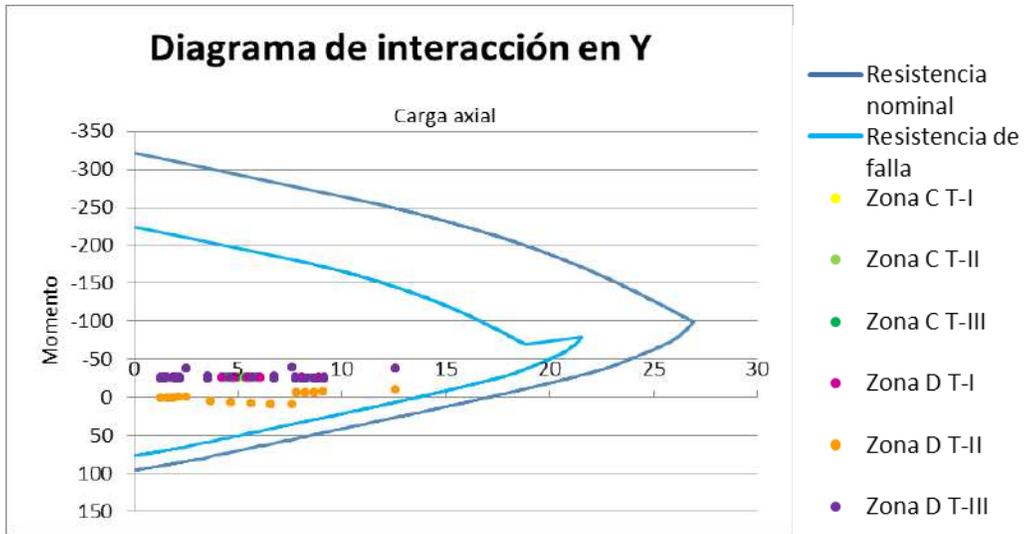
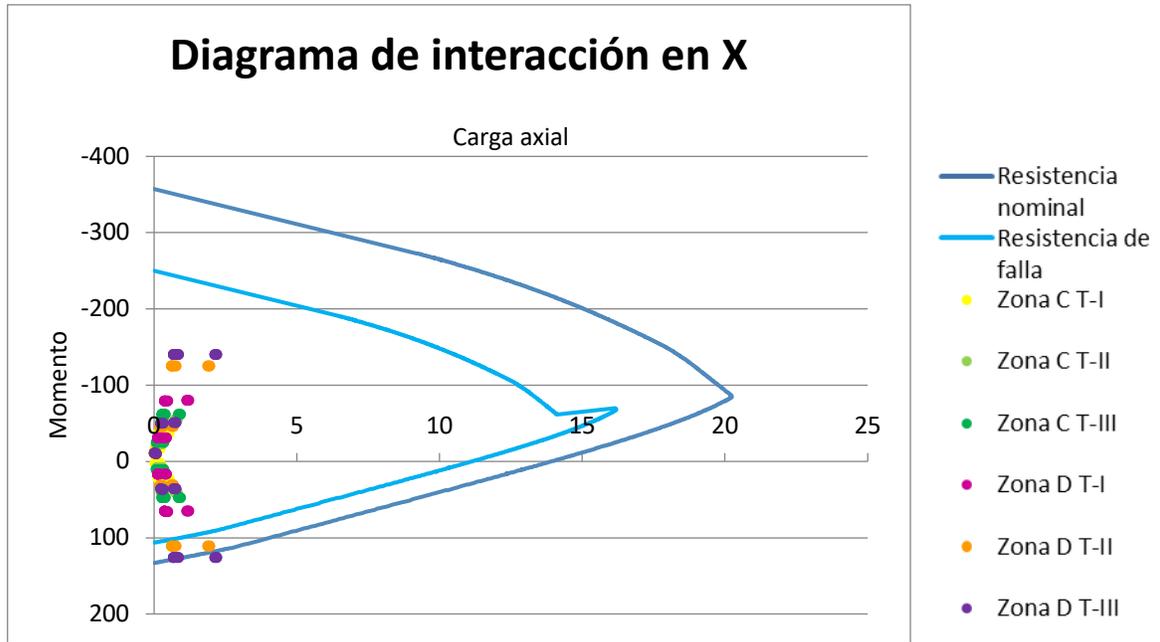
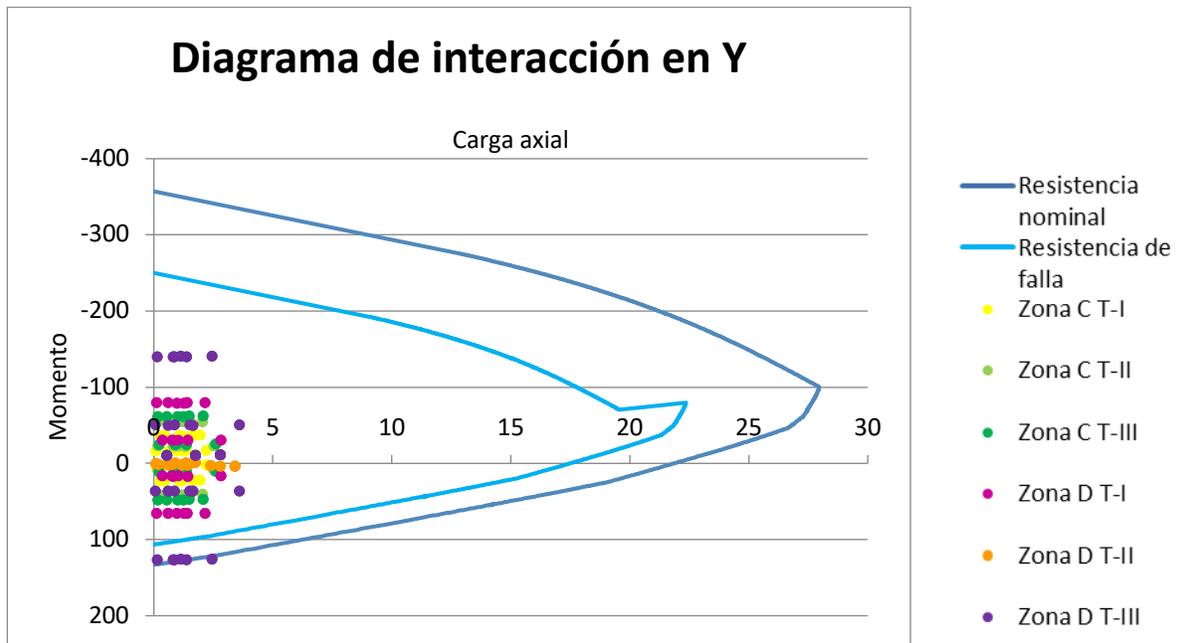
El diagrama de interacción carga axial con la flexión respecto a los ejes de simetría de las columnas C-1 y C-2 más demandadas de la escuela U2-C, se presentan en las figs. 6.11 a 6.14. La columna C-2 fallará por flexión-tensión en ambas direcciones para los terrenos II y III en la zona D.

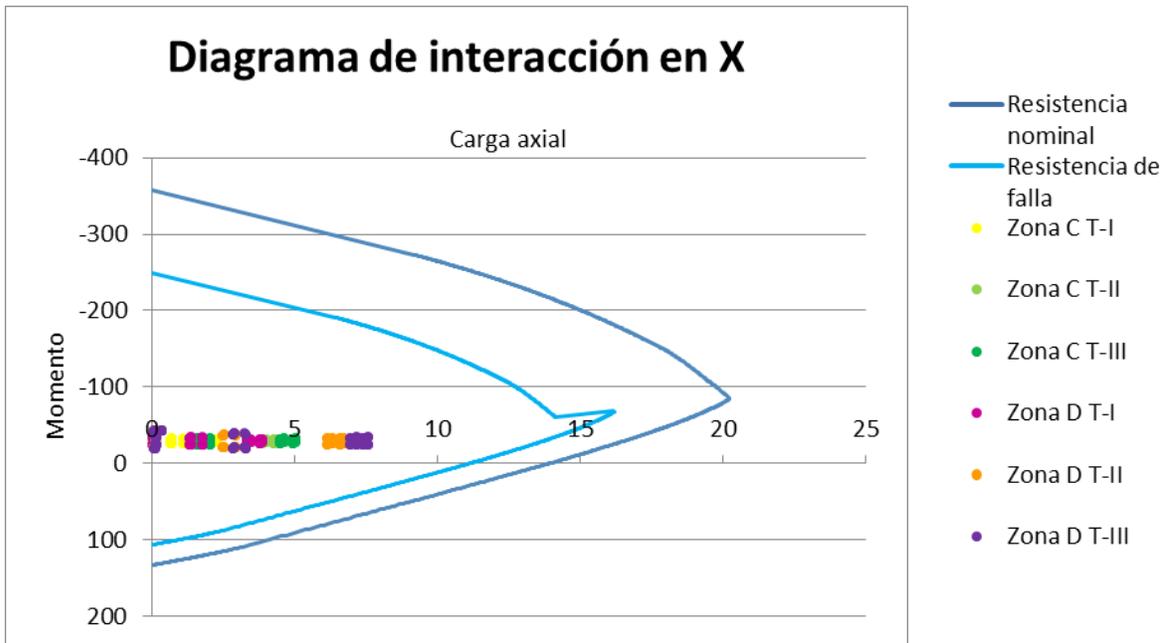
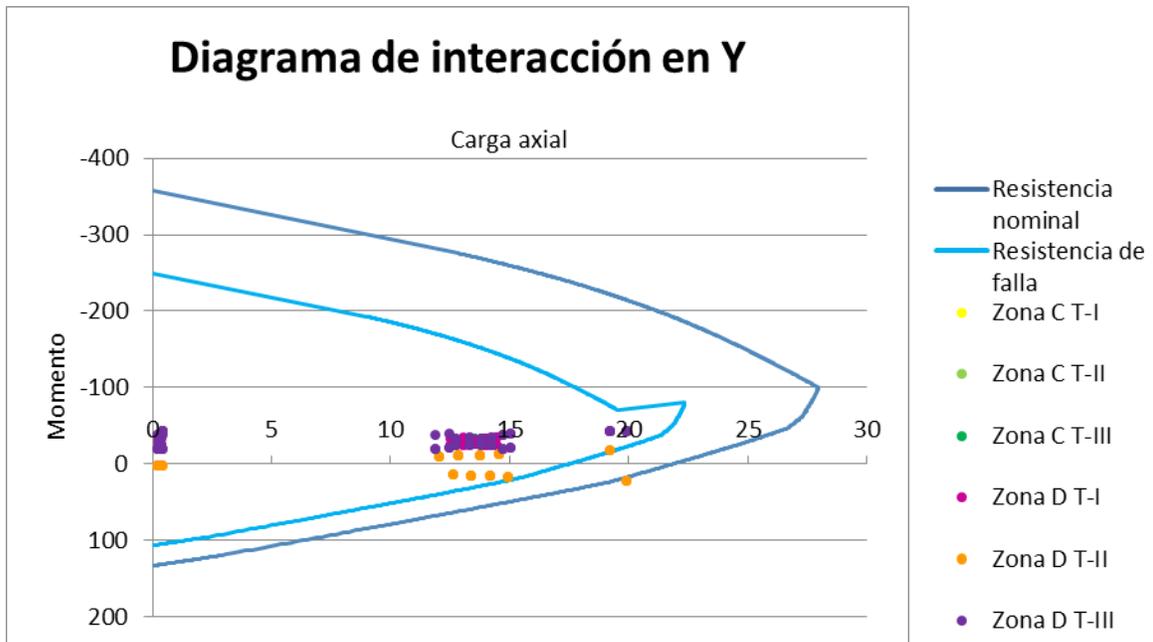
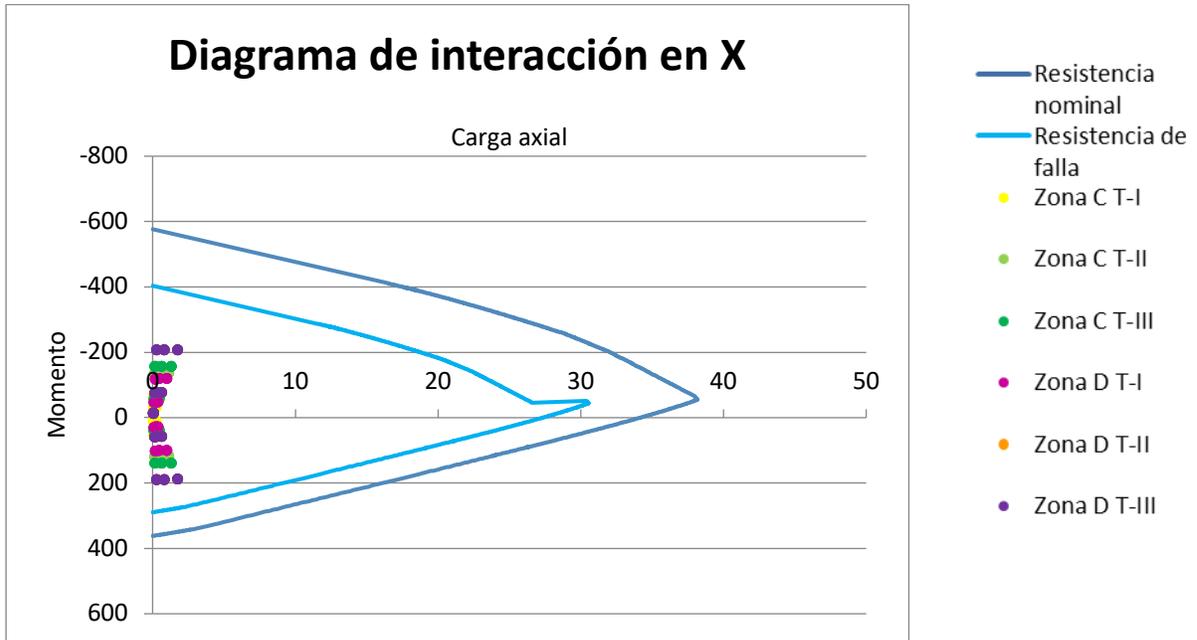
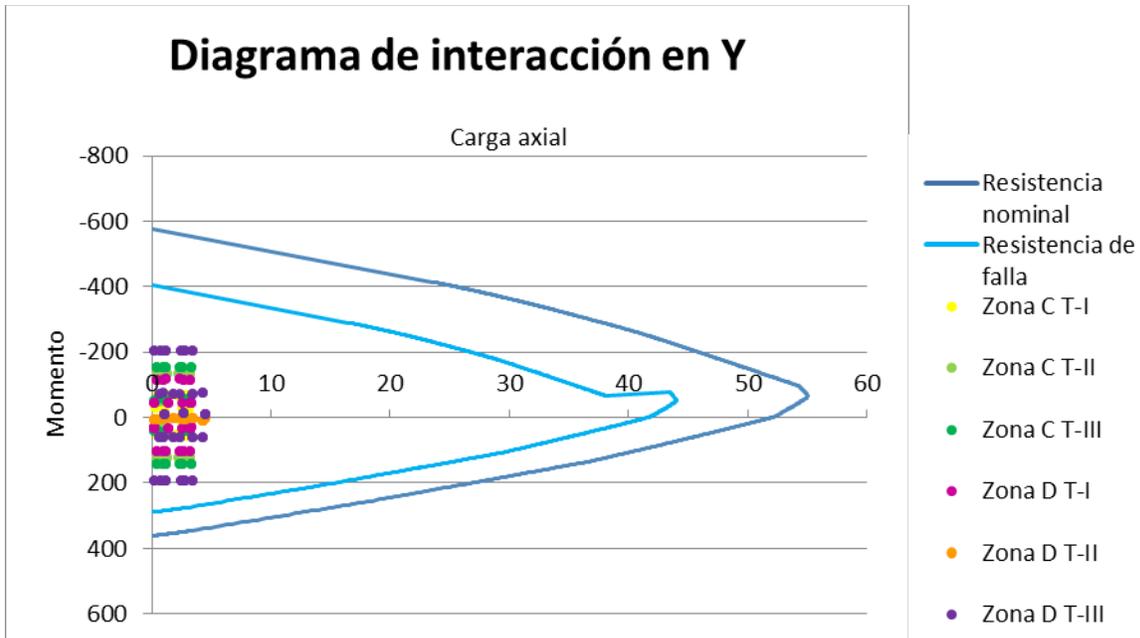
El diagrama de interacción carga axial con la flexión respecto a los ejes de simetría de las columnas C-1 y C-2 más demandadas de la escuela U3-C, se muestran en las figs. 6.15 a 6.18. La columna C-2 falla por flexión-tensión en la dirección “Y” para los terrenos II y III en la zona D.

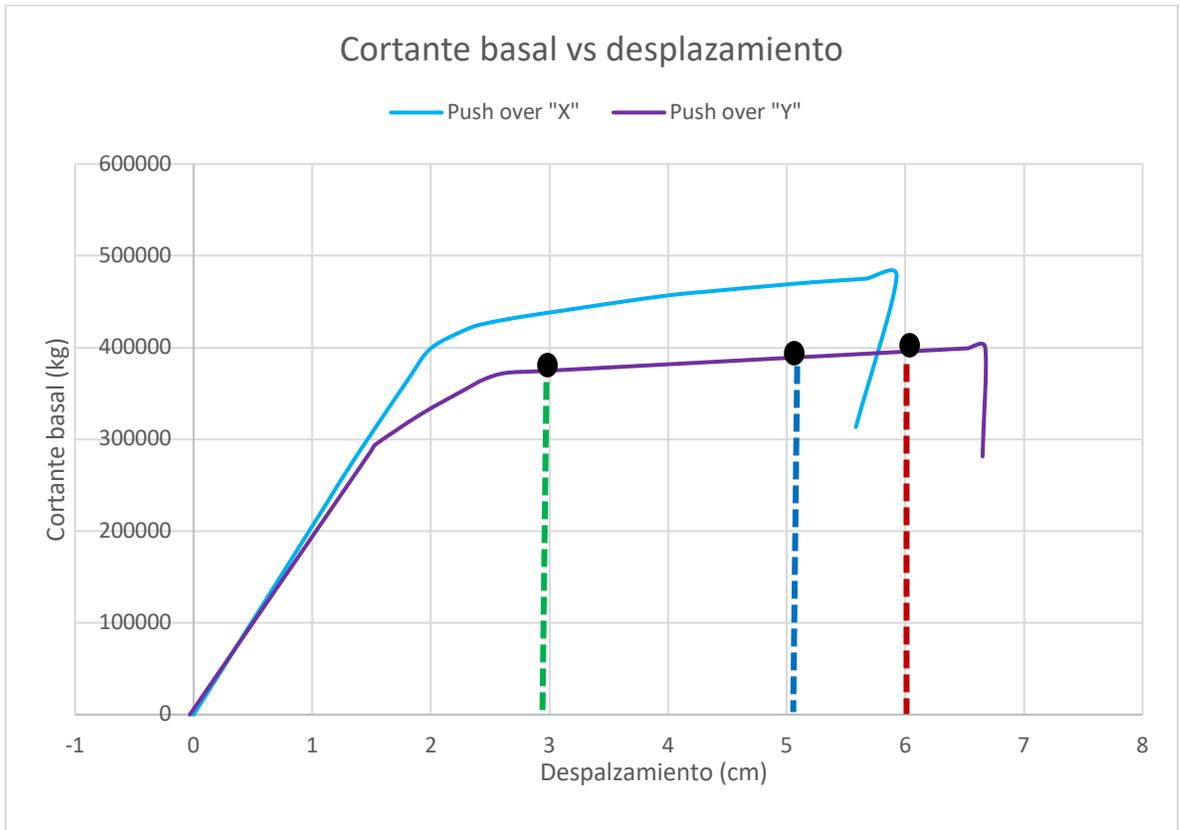
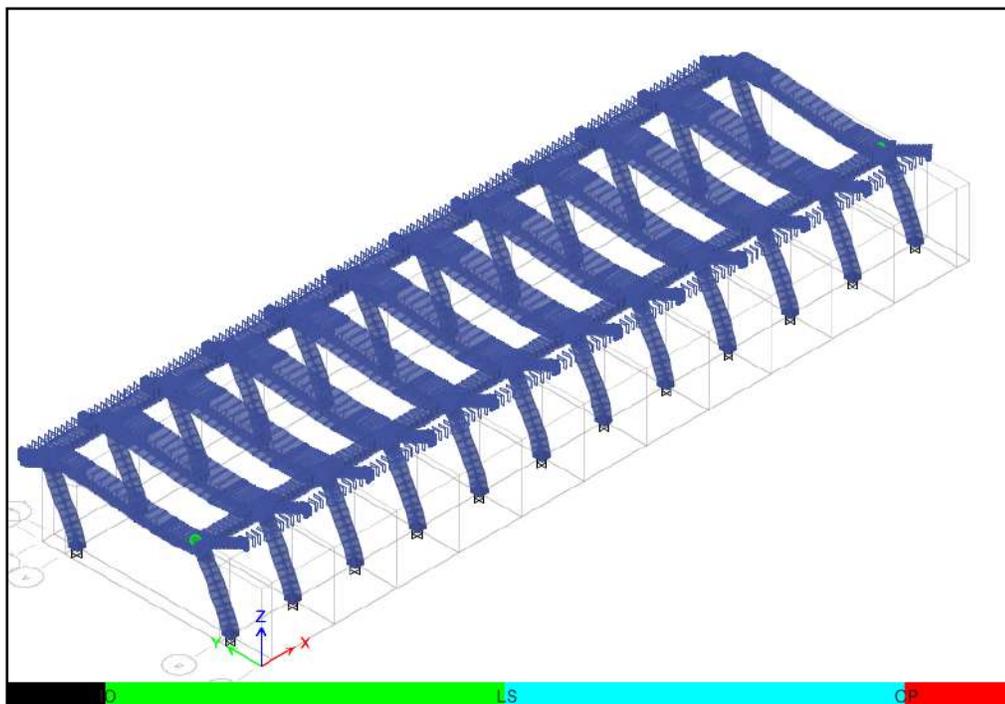
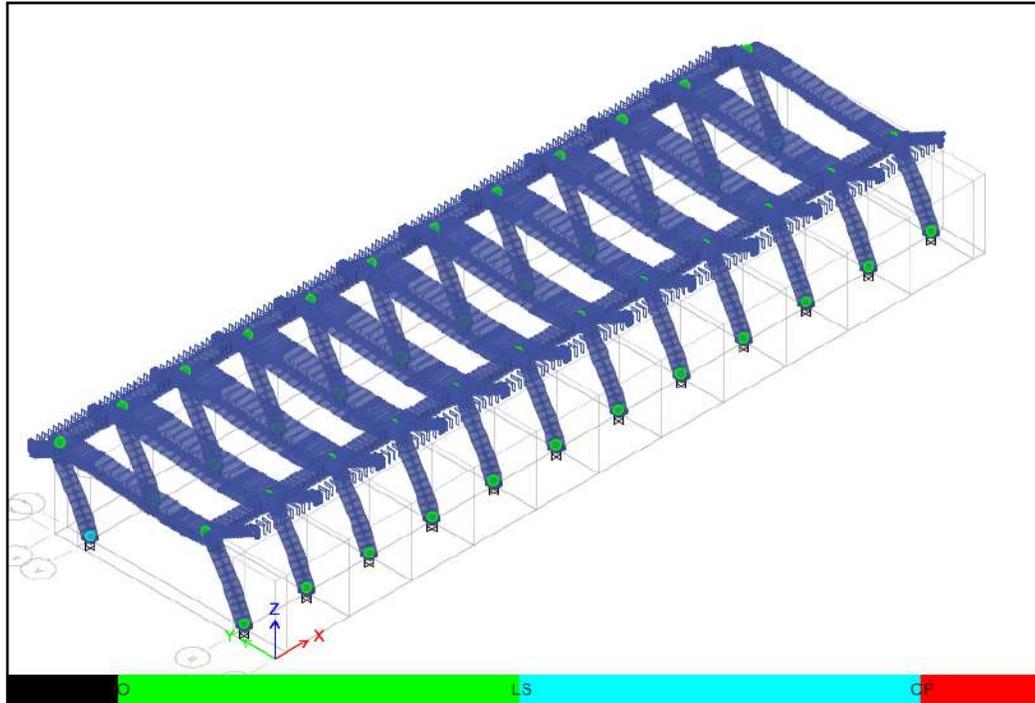
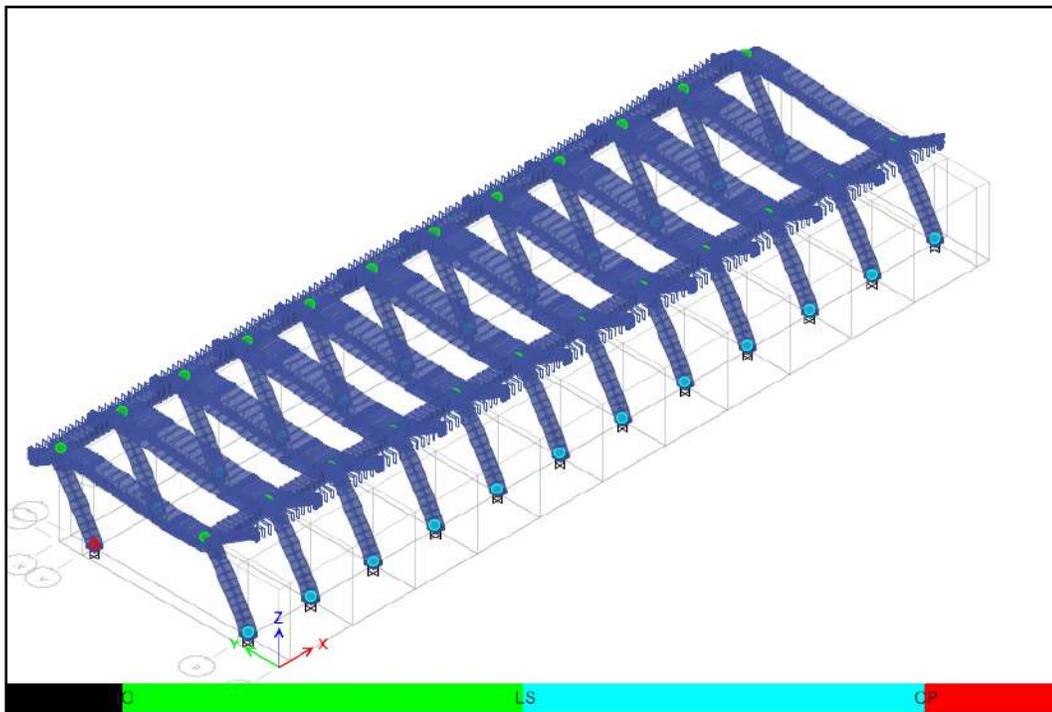
Figura. 6.21 – Curva de capacidad a partir de análisis pushover de U1-C

Finalmente, en la fig 6.21 se pueden observar los resultados del análisis push-over de la escuela U1-C en sus dos direcciones ortogonales X y Y. En las figuras 6.22 a 6.24 se pueden apreciar la condición deformada para las tres niveles de desplazamiento.

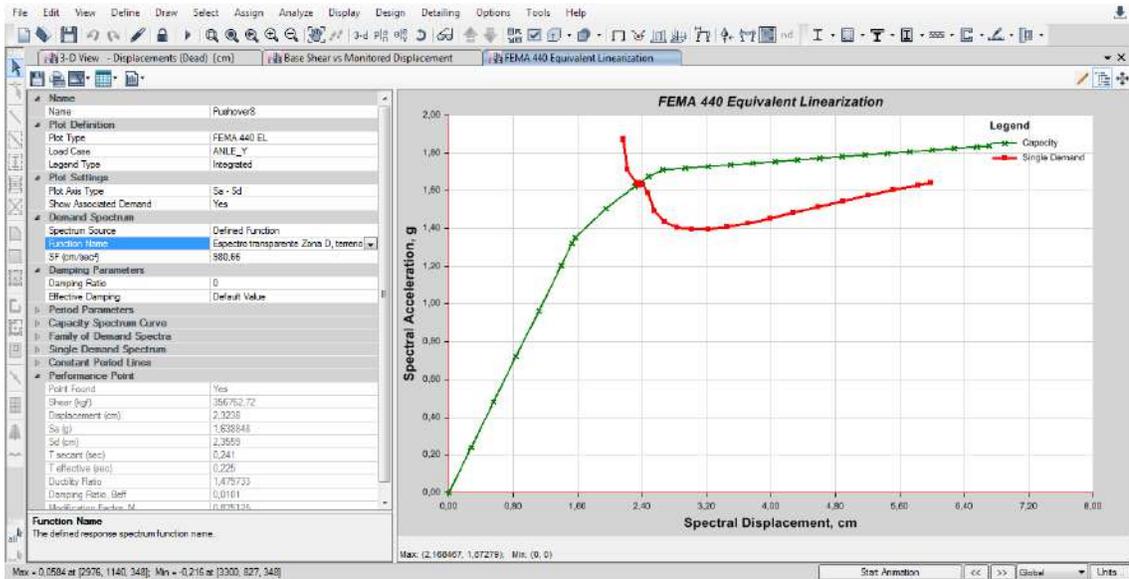
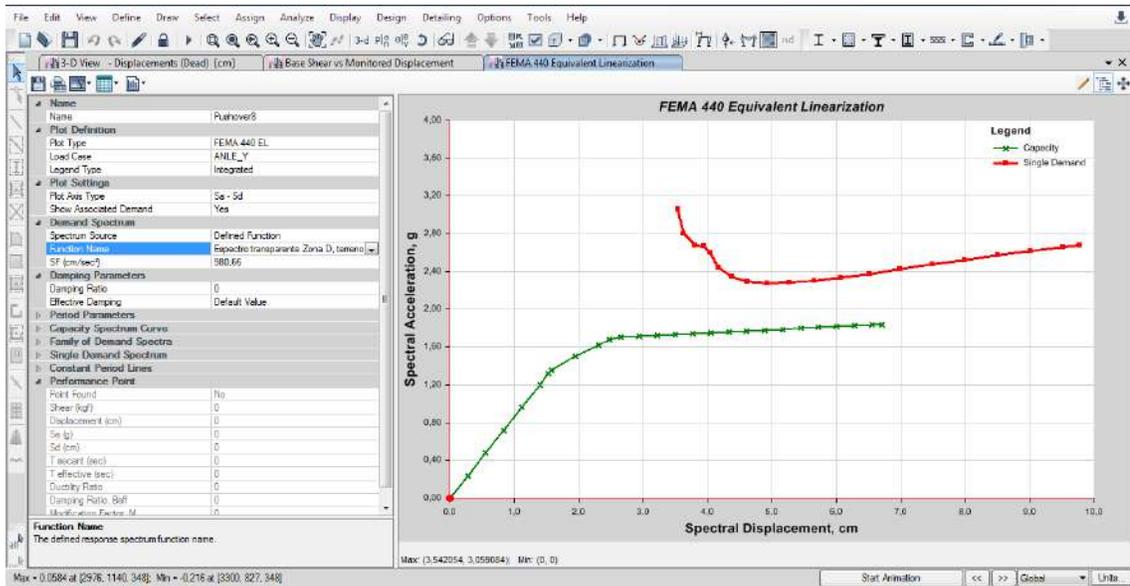
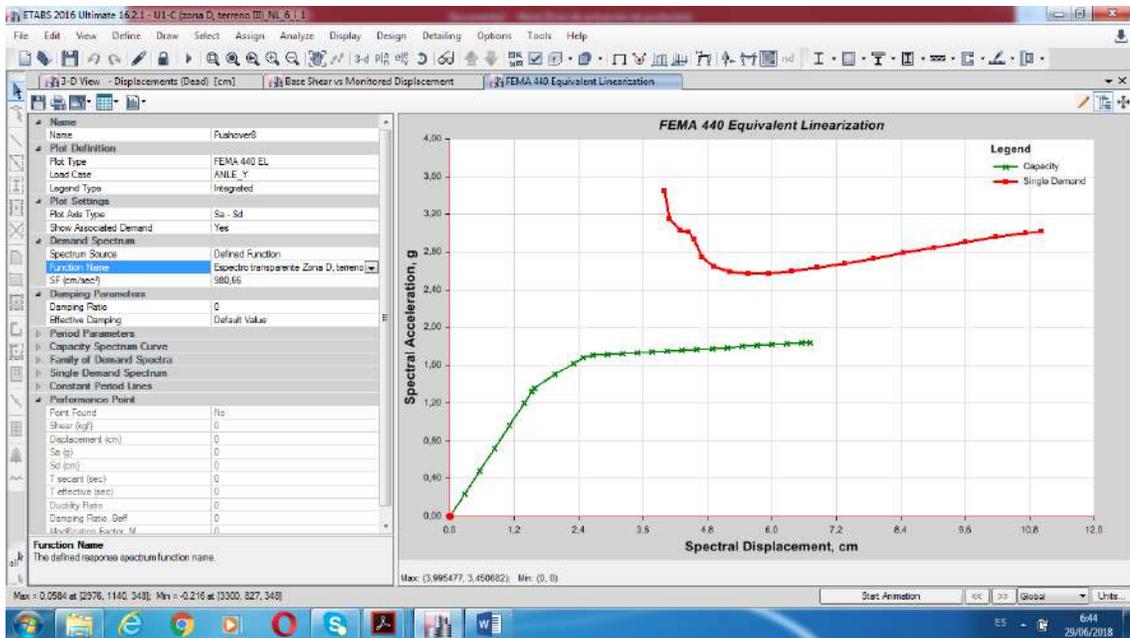
La estructura no tiene la capacidad de resistir las solicitaciones sísmicas inducidas bajo los espectros transparentes de la zona C terreno III y la zona D terreno II y III, como se observa en las Figuras 6.28, 6.29 y 6.30.

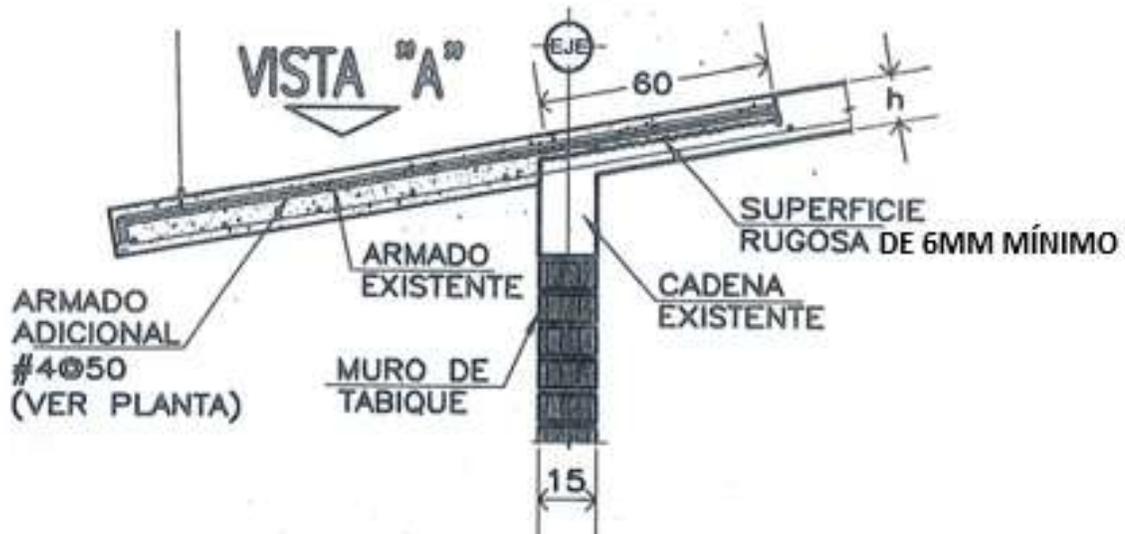
Figura 7.16 – Losas en volado con problemas (INIFED, 2017)

7.2.6.1 Losas en volado con problemas de flecha y/o agrietamiento excesivo

5. Limpiar el acero de refuerzo con cepillo de cerdas metálicas. Si la oxidación es tal que, al efectuar la limpieza se produce desprendimiento de la corrugación de la barra, sustituir el tramo de barra dañada. La unión entre la barra existente y la nueva se hará con soldadura y una junta a tope.

6. Limpiar la superficie que reciba el concreto nuevo con chorro de agua y logra una superficie rugosa de 5mm de amplitud.
